**ДЕРЖАВНА СЛУЖБА УКРАЇНИ
З БЕЗПЕКИ НА ТРАНСПОРТІ
ДОНЕЦЬКИЙ ДЕРЖАВНИЙ УНІВЕРСИТЕТ
ВНУТРІШНІХ СПРАВ**

**ПОРЯДОК
ПРОВЕДЕННЯ ТЕХНІЧНИХ
РОЗСЛІДУВАНЬ НА ТРАНСПОРТІ**

**Частина 1
Автомобільний та міський
електричний транспорт
(практичний посібник)**

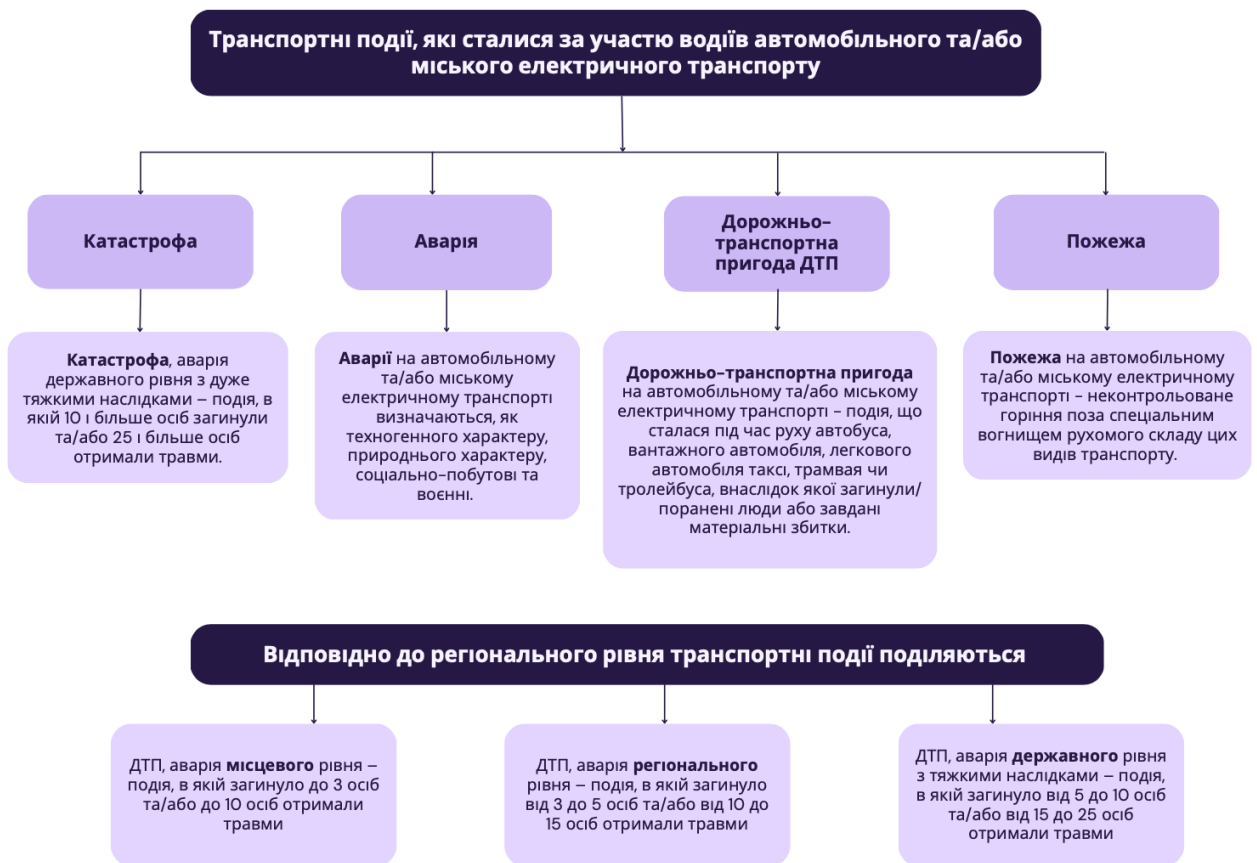
Рис. 3. Схема визначення транспортних подій на автомобільному та міському електричному транспорті (трамвай, тролейбус)

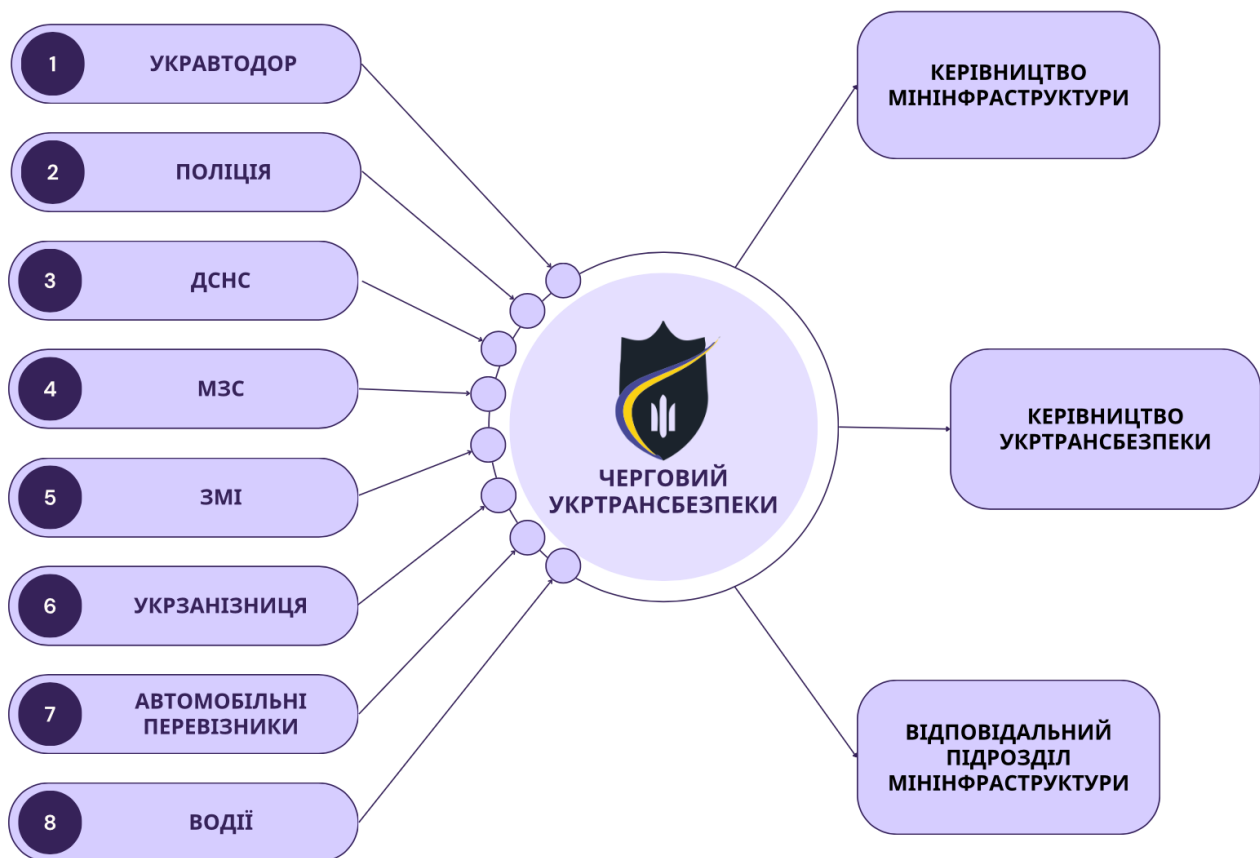
Рис. 5. Схема інформування-реагування на транспортні події на автомобільному та міському електричному транспорті (трамвай, тролейбус)

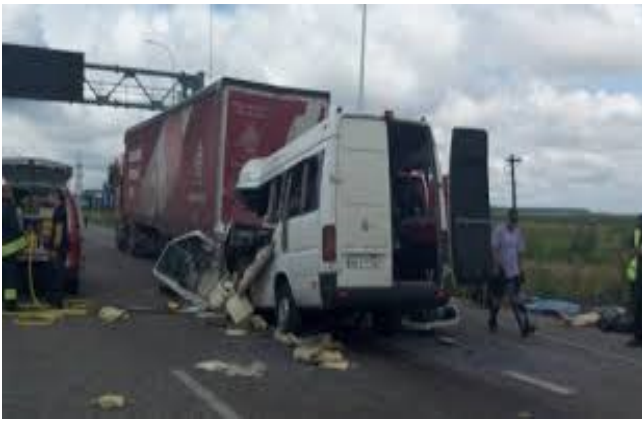
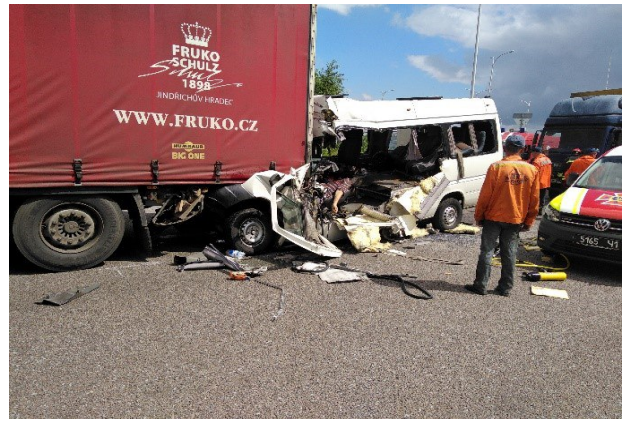
Рис. 18. Фото пошкодженого транспортного засобу, учасника транспортної події

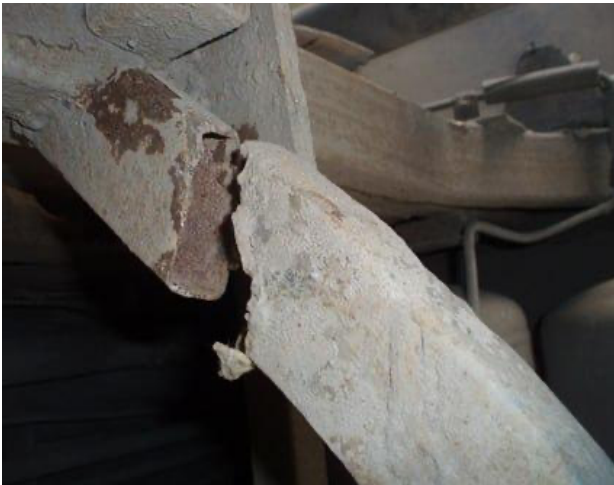
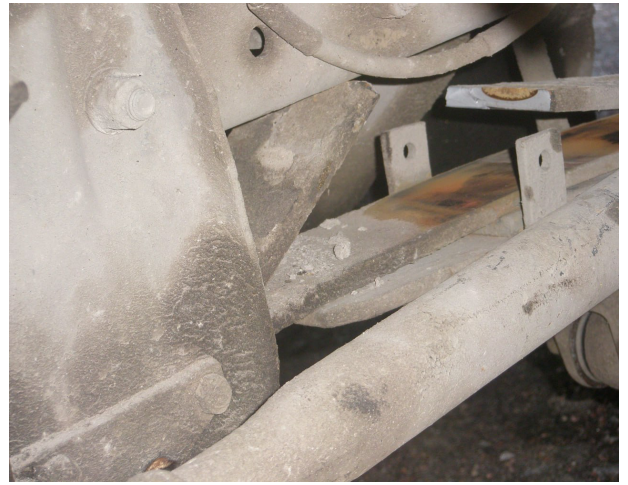
Рис. 19. Фото пошкодження елементів конструкції транспортних засобів, учасників транспортної події

вузлове фотографування, під час якого фіксуються конкретні ділянки місця пригоди, транспортні засоби, тіла загиблих, різноманітні сліди, дефекти дорожнього полотна, видимість при перетині залізничного переїзду, обочини, кювети, огороження, знаки;

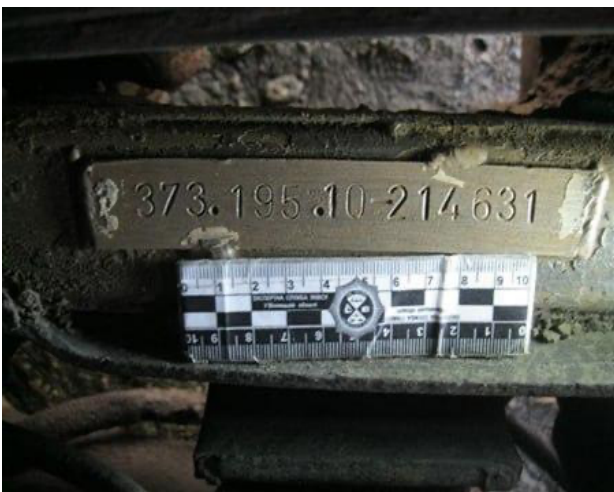
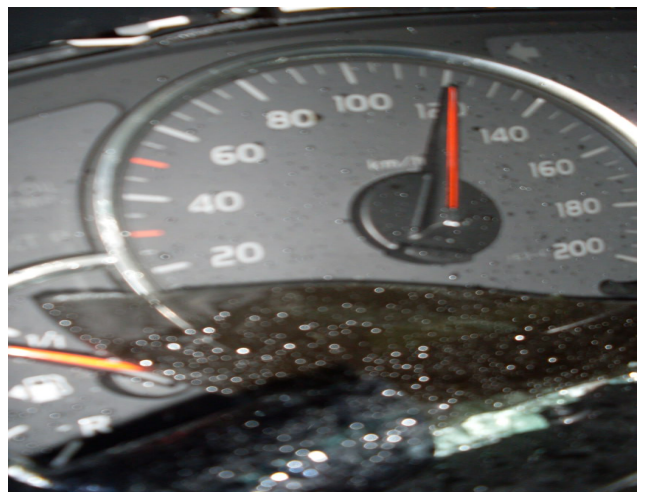
Рис. 20. Фото елементів конструкції транспортних засобів у великому масштабі.

детальне фотографування, яке застосовується для фіксації різноманітних слідів та незначних за розмірами предметів у великому масштабі.

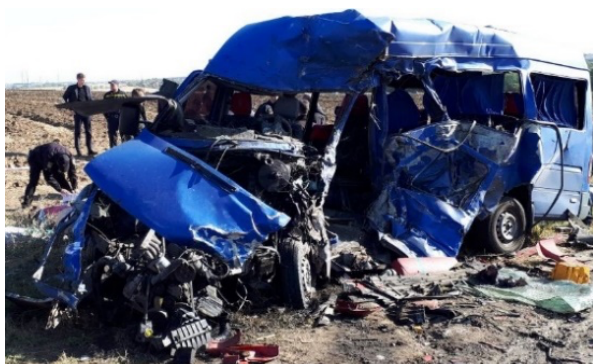
Фото 9.1.1 Передня ліва частина автобуса

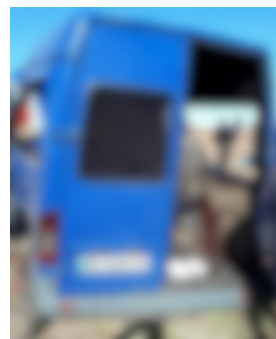
Фото 9.1.2 Задня частина автобуса

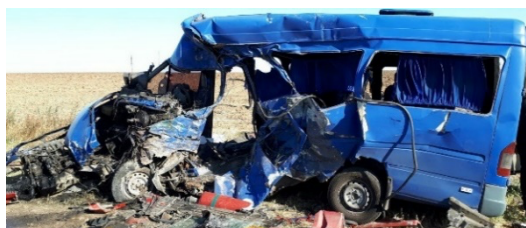
Фото 9.1.3 Ліва частина автобуса

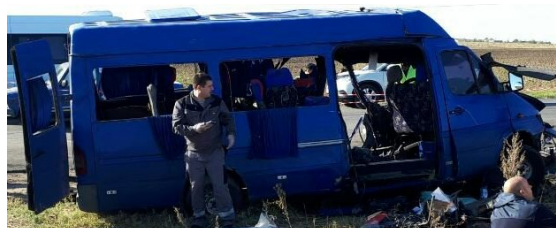
Фото 9.1.4 Права частина автобуса

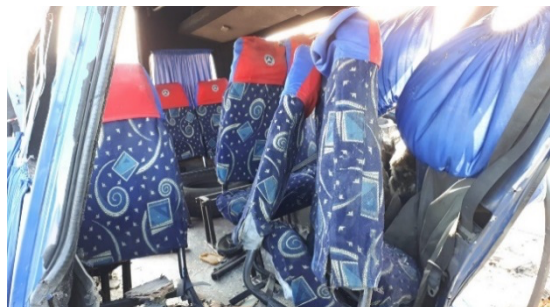
Фото 9.1.5 Вид салону автобуса спереду

Зовнішній вид салону автобуса Mercedes-Benz 312D після ДТП наведено в таблиці 9.1.5

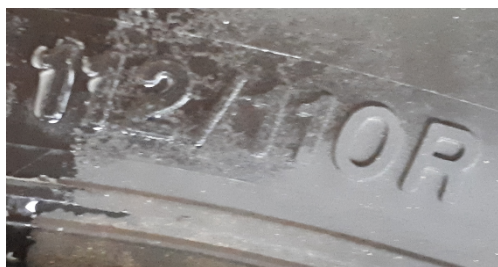
Фото 9.1.10 Індекси навантаги та символ категорії швидкості – 112/110 R

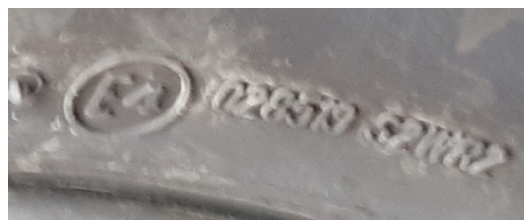
Фото 9.1.15 Знак і номер офіційного затвердження типу шин відповідно до вимог Правил ЕЄК ООН № 54

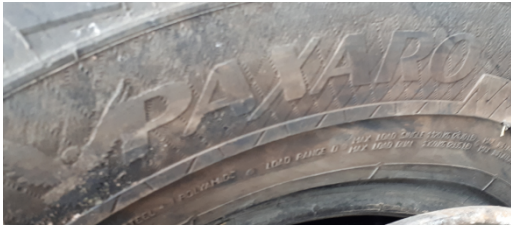
Фото 9.1.16 Фірма-виробник шини – PAXARO

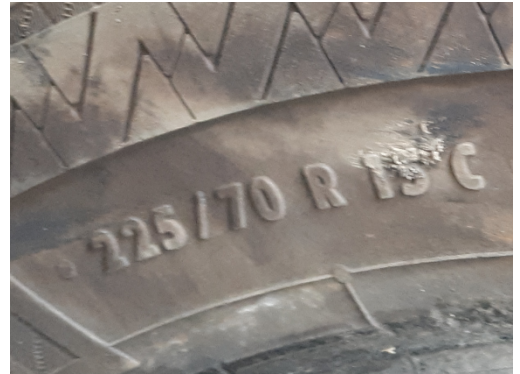
Фото 9.1.17 Позначка розміру – 225/70R15C

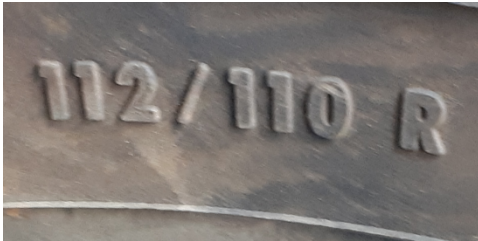
Фото 9.1.18 Індекси навантаги та символ категорії швидкості – 112/110 R

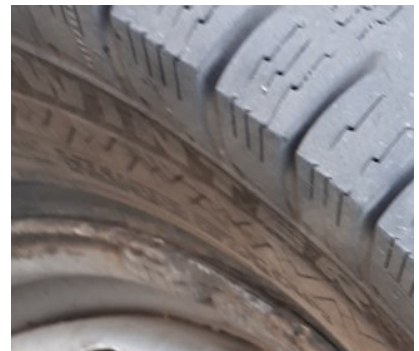
Фото 9.1.19 Модель шини – WINTER

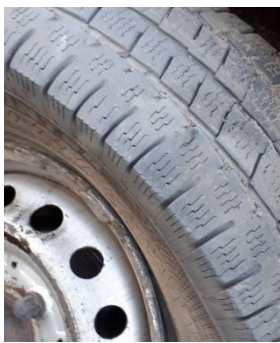
Фото 9.1.20 Фрагмент рисунка протектора

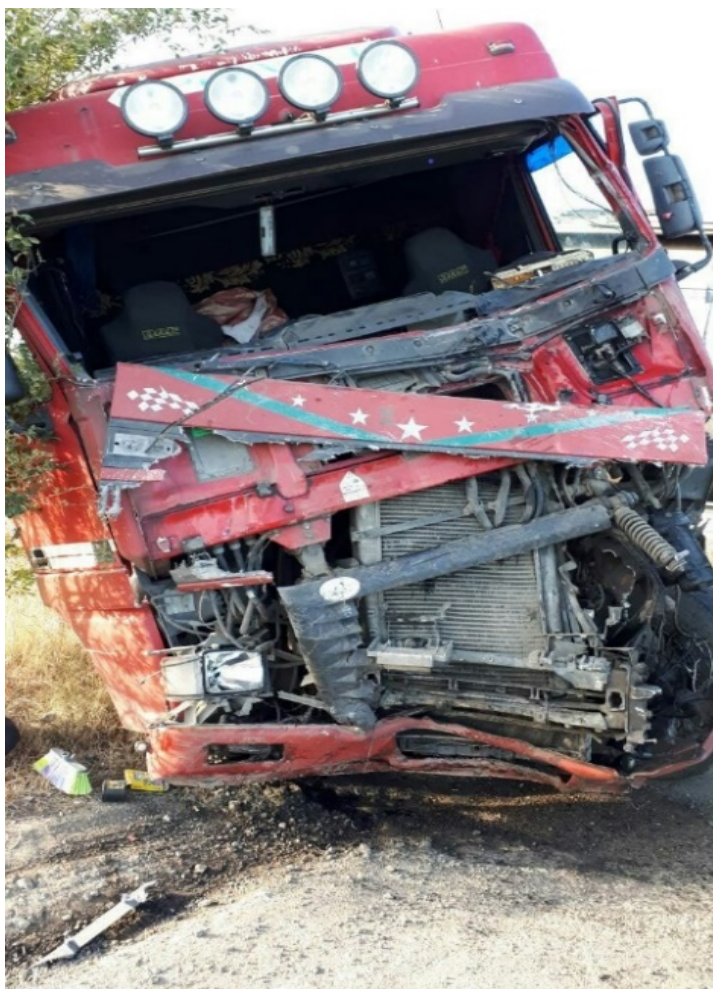
Фото 9.2.4 Вид спереду вантажного автомобіля DAF FT 95XF430

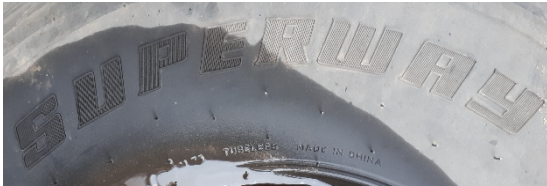
Фото 9.2.5 Фірма-виробник шини – SUPERWAY

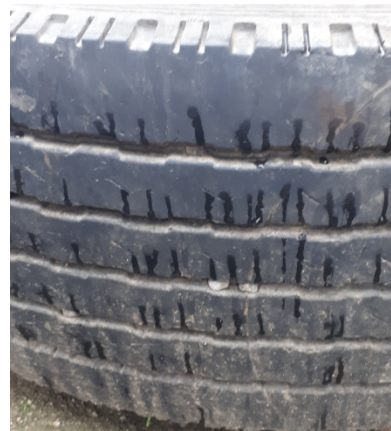
Фото 9.2.11 Фрагмент рисунка протектора

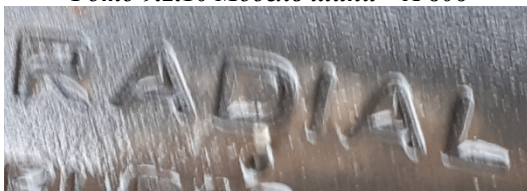
Фото 9.2.12 Позначка типу каркаса шини – Radial (Радіальний)

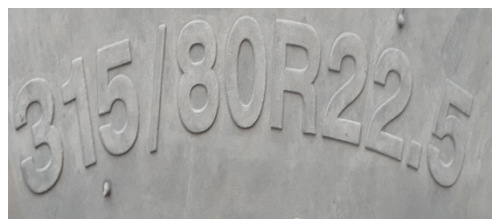
Фото 9.2.15 Познака розміру – 315/80R22.5

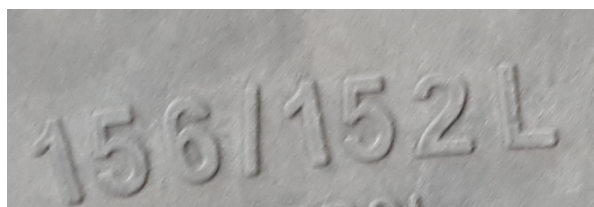
Фото 9.2.16 Індекси навантаги та символ категорії швидкості – 156/152 L

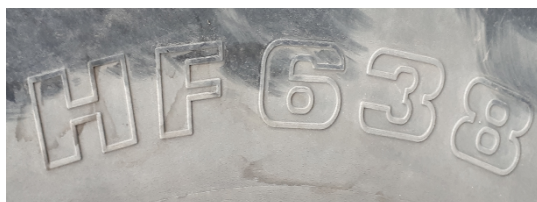
Фото 9.2.17 Модель шини – HF 638

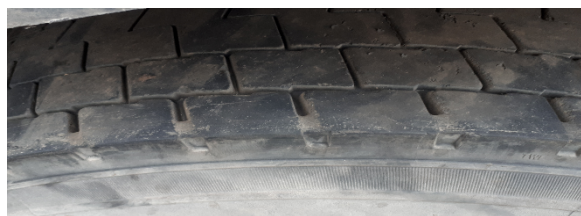
Фото 9.2.18 Фрагмент рисунка протектора здвоєних коліс

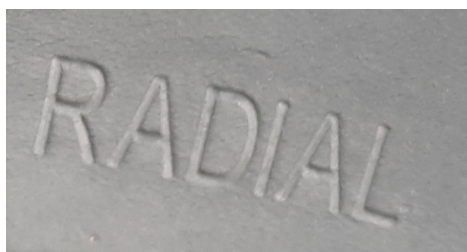
Фото 9.2.20 Познака типу каркаса шини – Radial (Радіальний)

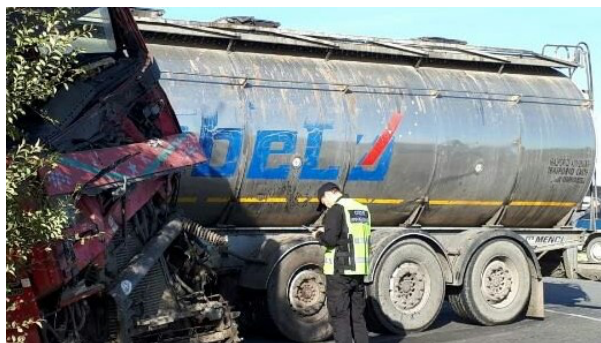
Фото 9.3.1 Ліва частина напівпричепа

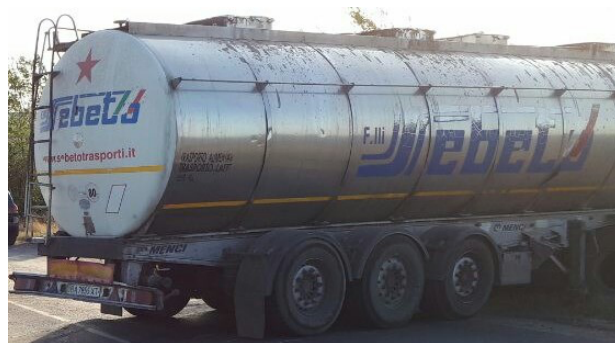
Фото 9.3.2 Права частина напівпричепа

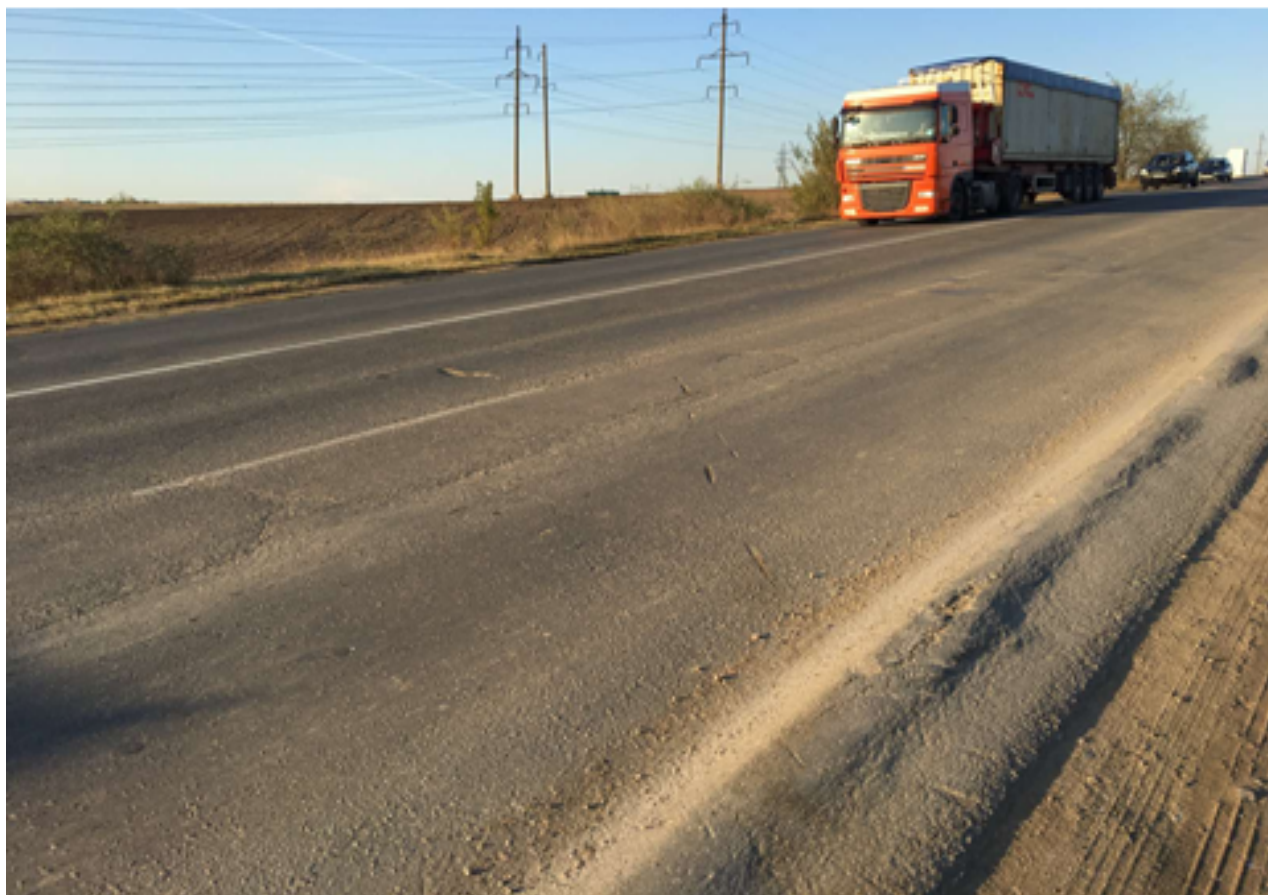
Одеська область,
а/д Н-33 Одеса – Білгород – Дністровський – Монаші - /М-15/
Напливи, механічне пошкодження, км 13+480,

На ділянці спуску / підйому водовідведення не забезпечене.

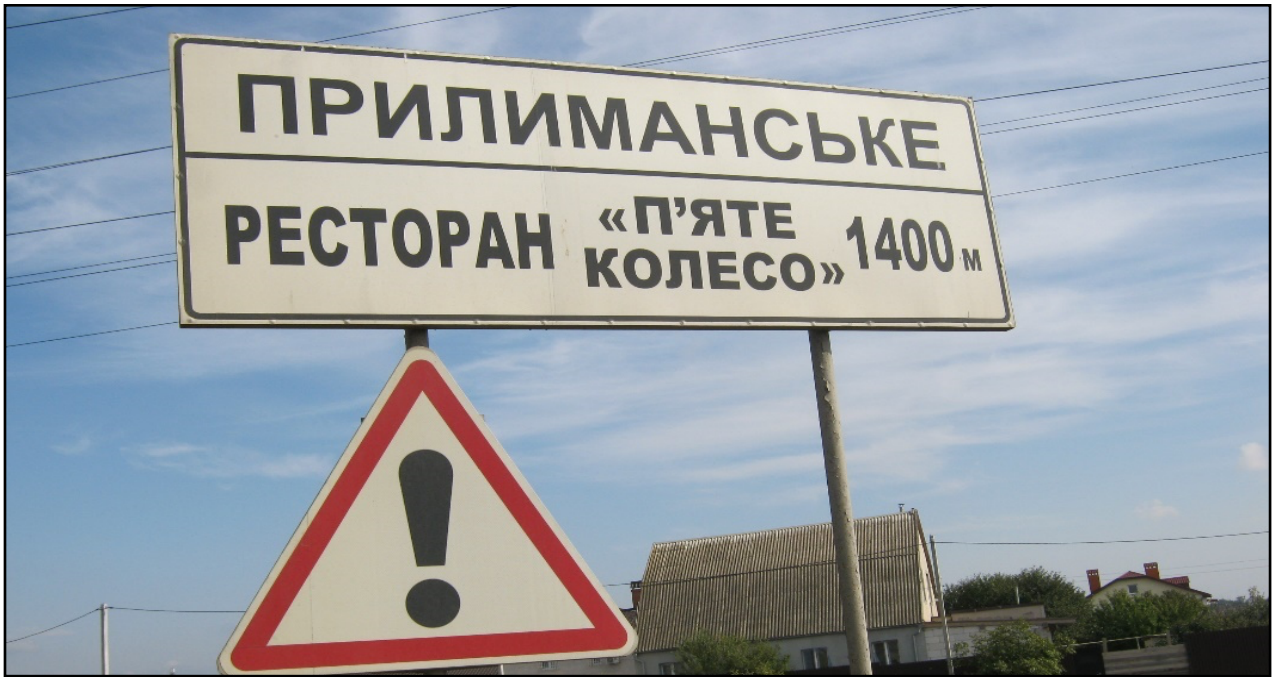
Таке встановлення дорожнього знаку є незаконним і суперечить чинним нормативним документам, оскільки на інформаційно-вказівних знаках індивідуального проєктування чи щитах для їх розміщення недопустимо наносити зображення та написи, що містять рекламну інформацію.

Наявні дорожні розмітки 1.1 (вузька суцільна лінія) та 1.5 (переривчаста лінія) за експлуатаційними показниками - у задовільному стані:

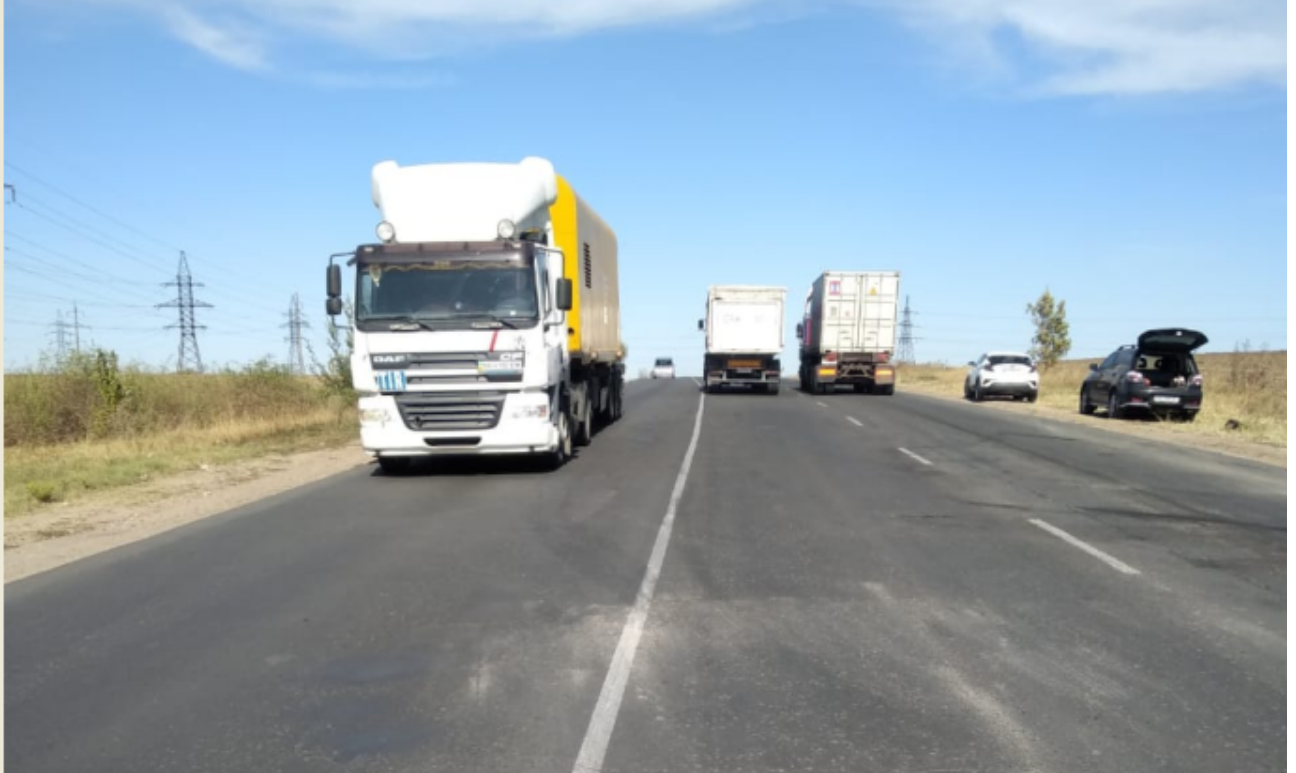
Наявні напливи на покритті на кілометрах 12+900, 13+580, 13+850, 13+910, 14+030, 14+480.
