**ДЕРЖАВНА СЛУЖБА УКРАЇНИ  
З БЕЗПЕКИ НА ТРАНСПОРТІ  
ДОНЕЦЬКИЙ ДЕРЖАВНИЙ УНІВЕРСИТЕТ  
ВНУТРІШНІХ СПРАВ**

**ПОРЯДОК  
ПРОВЕДЕННЯ ТЕХНІЧНИХ  
РОЗСЛІДУВАНЬ НА ТРАНСПОРТІ**

**Частина 2  
Залізничний транспорт  
(практичний посібник)**

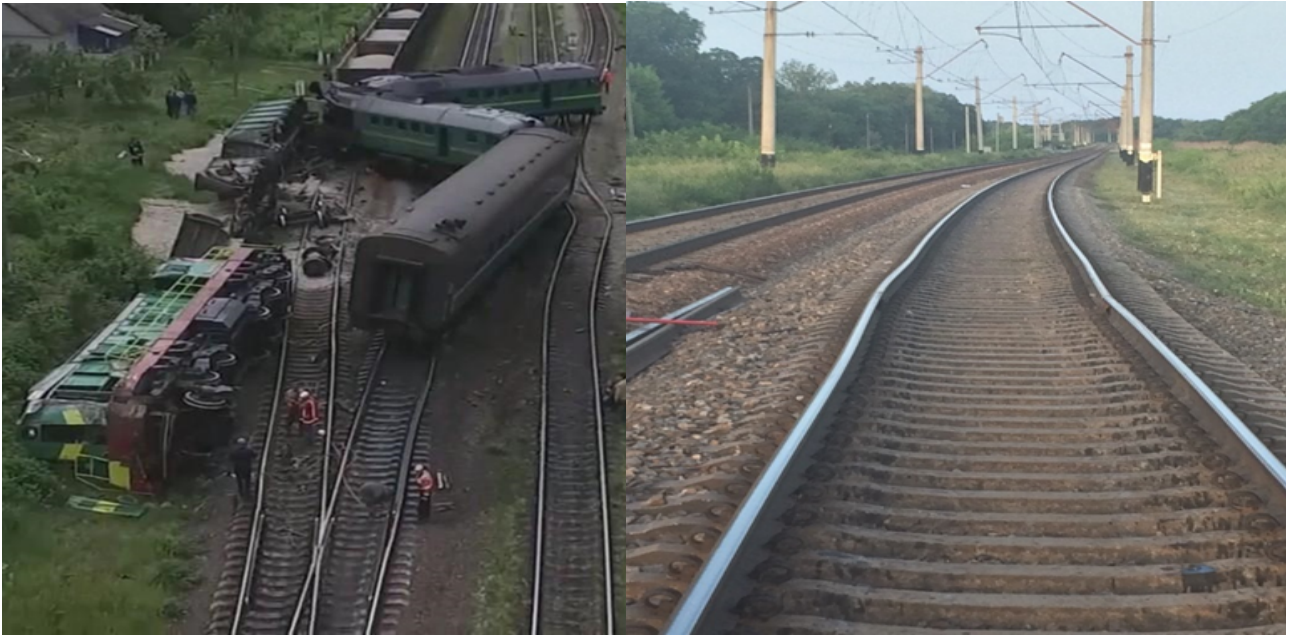
*Рис. 10 Приклад орієнтувального фотографування місця транспортної події*

**орієнтувальне** фотографування (див. рис. 10), яке виконується з метою фіксації місця транспортної події одночасно з навколишніми об'єктами, щоб показати місцевість (ділянки залізничної колії, узбіччя, лісонасадження тощо), а також об'єкти, будівлі, що розміщені на ній (фотографування, як правило, виконується з великої відстані);

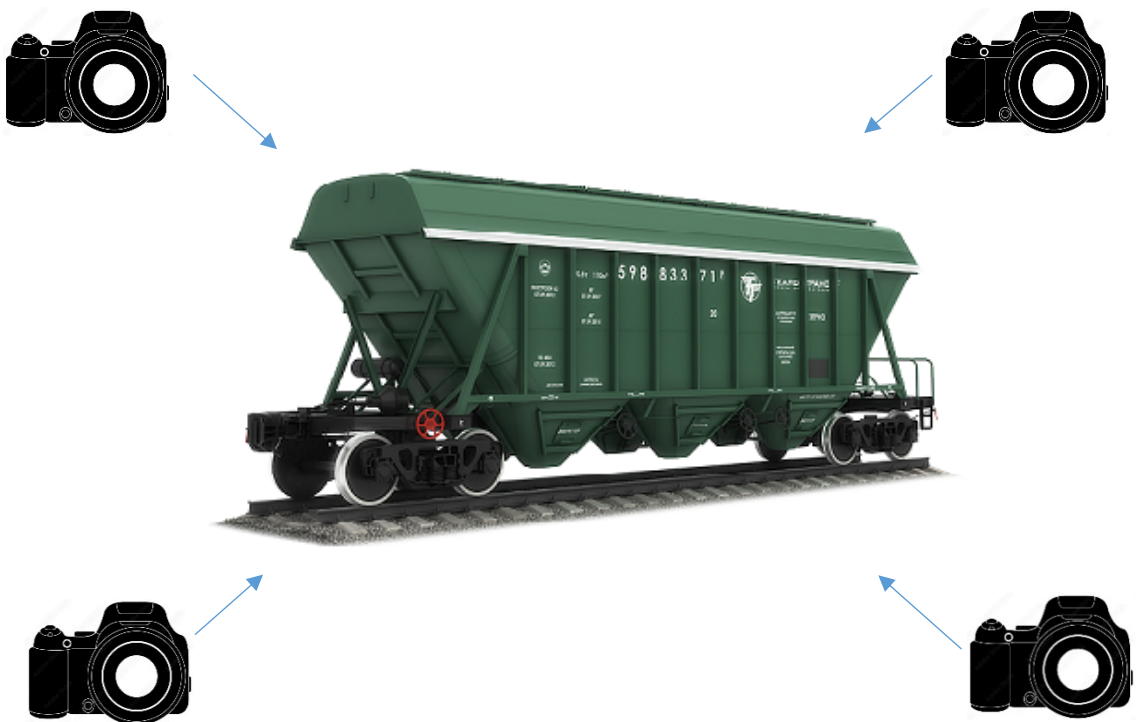
*Рис. 11 Схематичне зображення оглядового фотографування*

**оглядове** фотографування (див. рис. 11), яке фіксує місце пригоди та дає уявлення про обставини безпосередньо на місці виникнення транспортної події (фотографування, як правило виконується з декількох точок, з чотирьох боків);

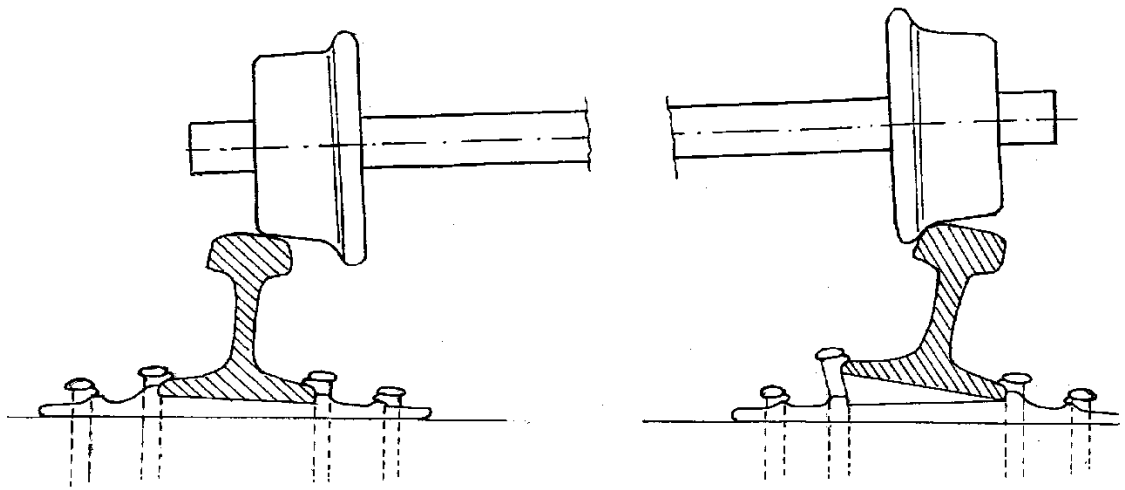
*Рис. 12 Положення колісної пари перед сходженням (провалюванням) всередину колії*

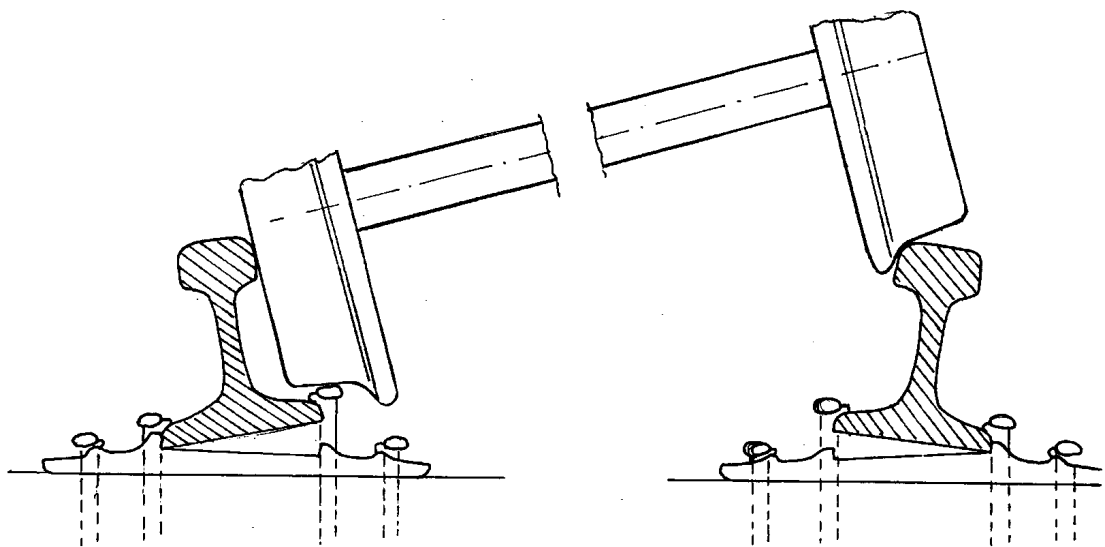
У цей момент обидві рейки нахилені при сходженні тільки одного колеса.

*Рис. 13 Положення колісної пари після провалу лівого колеса через розпирання колії*

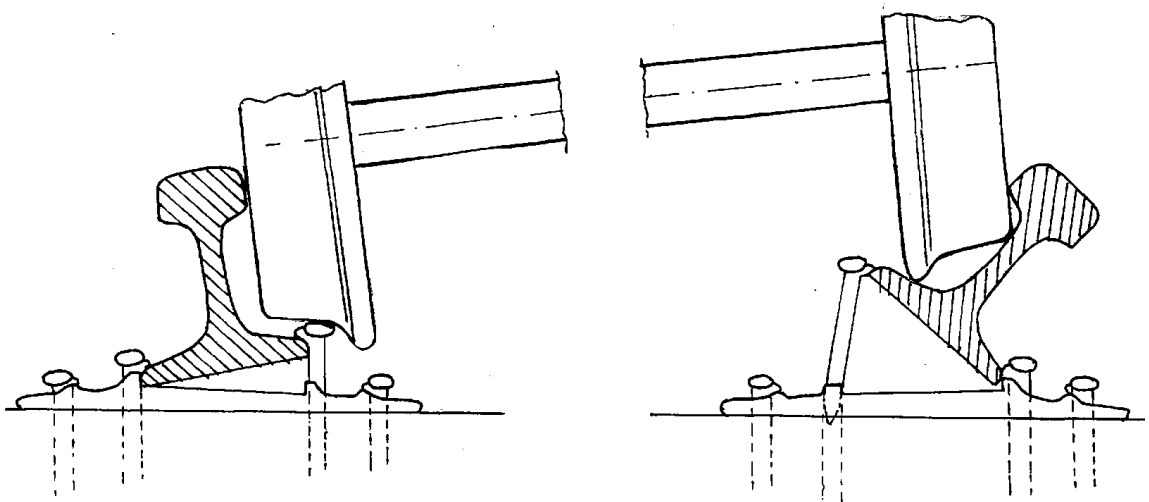
**Вид 2.** Сходження через витискання екіпажу (вкочування гребня колеса на головку рейки з наступним провалом другого колеса цієї ж колісної пари всередину колії).

*Рис. 14 Положення колісної пари при сходженні з рейок обох коліс після розпирання колії*

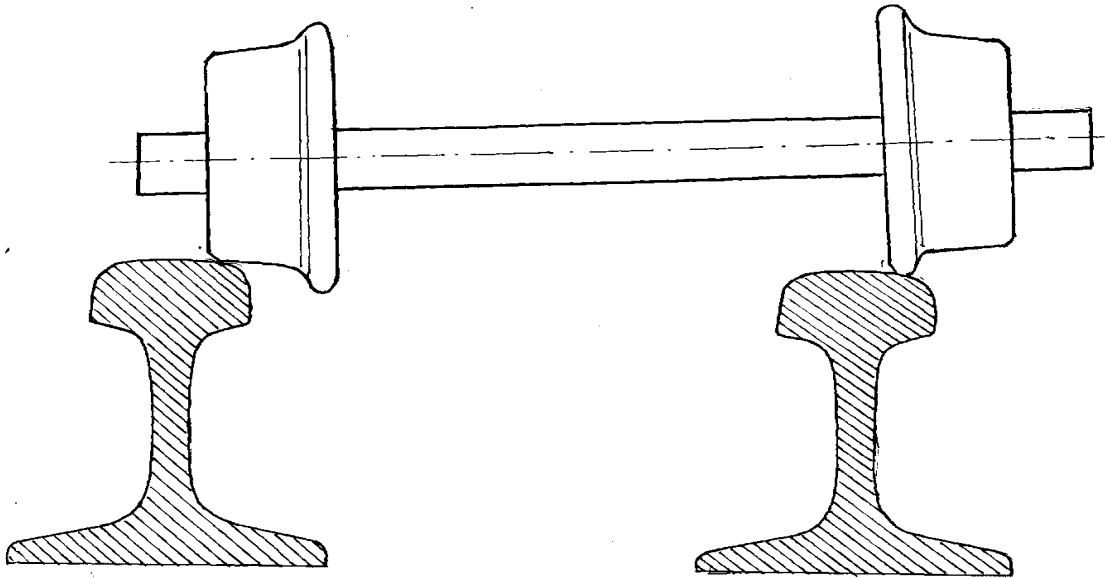
зовнішньої рейки і швидкостями руху. Боковий знос рейки у таких випадках може бути тільки супутньою причиною сходження.

*Рис. 15 Положення коліс при викочуванні гребня на головку рейки*

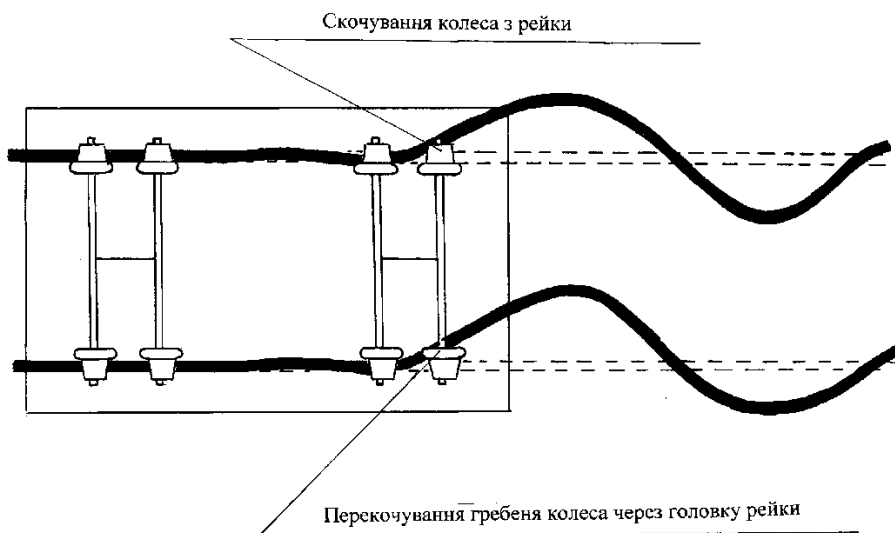
При цьому майже одночасно відбувається перекочування гребня одного колеса через головку скривленої рейки і скочування всередину колії другого колеса цієї ж колійної пари (див. рис. 16).

*Рис. 16 Схема сходження через неприпустиме викривлення колійної решітки*

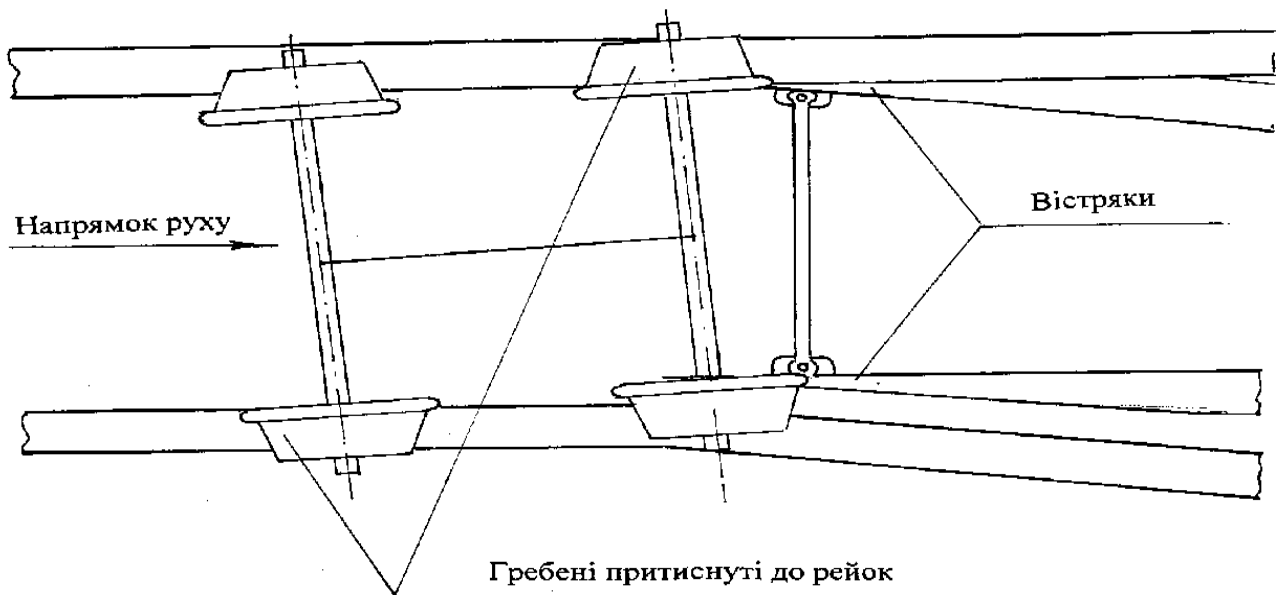
Найбільш типовим варіантом створення аварійної ситуації в зоні вхідного стрілочного перевалу є некваліфіковане гальмування поїзда повної довжини, який приймається на бічну колію станції, розташованої наприкінці затяжного спуску. У таких випадках при підході до станції швидкість поїзда висока. Спочатку машиніст знижує швидкість поїзним гальмом, щоб в'їхати на стрілочний перевід (боковий напрямок) без перевищення допустимої швидкості. Далі, щоб не проїхати вихідний червоний сигнал і щоб не зупинити поїзд достроково, коли хвостовий вагон може виявитися за граничним стовпчиком вхідної стрілки, у переважній більшості випадків машиністи використовують локомотивне гальмо, в тому числі й на шостій позиції, коли гальмова стискаюча сила в автозчепі, що з'єднує зі складом 2-секційний локомотив по 6 осей в секції, при  $P_{cm} > 23$  т/вісь, може перевищувати 50 т, що неприпустимо. Іноді в таких випадках недосвідчені, або які розгубилися, машиністи застосовують повне технічне гальмування. В усіх перерахованих випадках, у середній частині поїзда, в тому числі і в другій його половині, виникають підвищені подовжні стискаючі сили  $P$  в автозчепках, обумовлені кінетичною енергією незагальмованих хвостових вагонів, що накочуються.

Рис. 17 Схема вкочування гребня між притиснутим вістряком і рамною рейкою

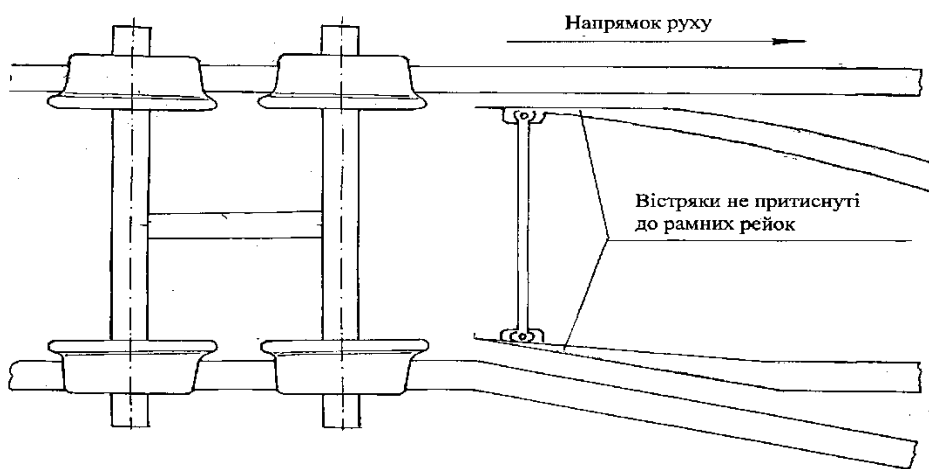
У практиці експлуатації були поодинокі випадки, коли рух здійснювався у пошерстному напрямку за неправильно визначеним маршрутом. У таких випадках відбувалося примусове відтиснення притиснутого вістряка від рамної рейки гребнями коліс рухомого складу, що спричиняло деформацію з'єднувальних тяг та інших пристроїв. Після цього відтиснення, коли вістряки перебували у середньому положенні (обидва не притиснуті до рамних рейок), у протишерстному напрямку здійснювався рух рухомого складу (див. рис. 18). У таких випадках гребні коліс рухались між відтиснутими вістряками, що призводило до сходження рухомого складу з рейок.

*Рис. 18 Положення вістряків після відтиснення їх колесами рухомого складу у пошерстному напрямку*

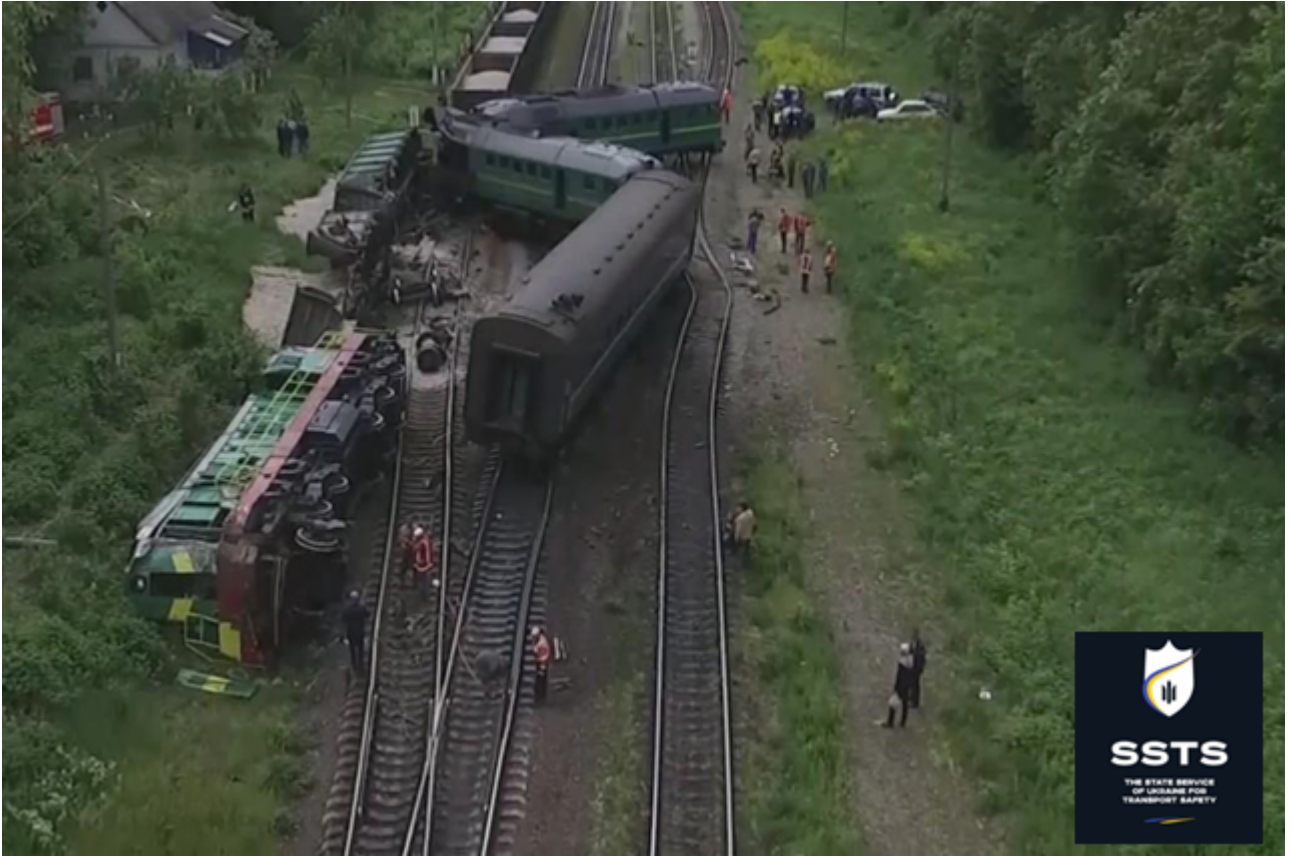
*Рис. 19 Зіткнення поїзда № 139 (тепловоз 2М62У № 0256Б-0075Б) з маневровим складом локомотива ЧМЕЗт № 6926*

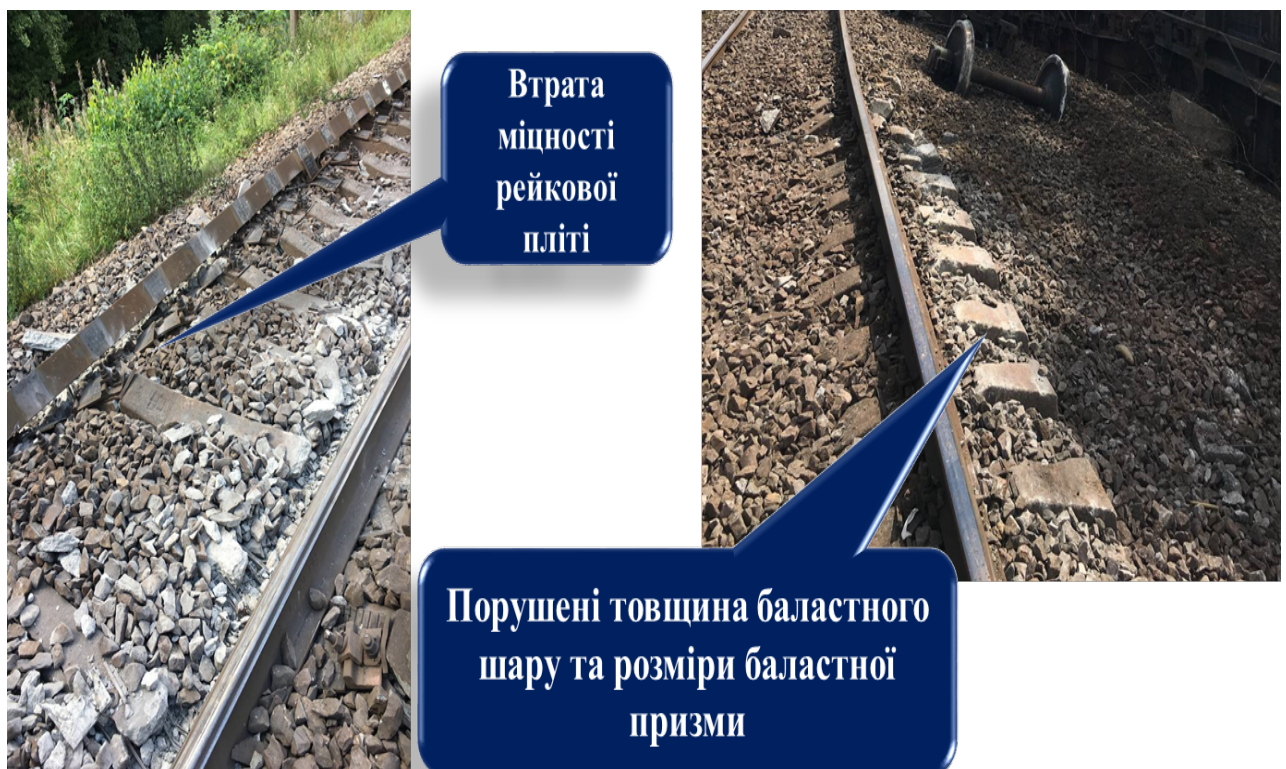
Рис. 21 Стан безстикової колії на перегоні Регіональної філії «Львівська залізниця» АТ «Укрзалізниця»

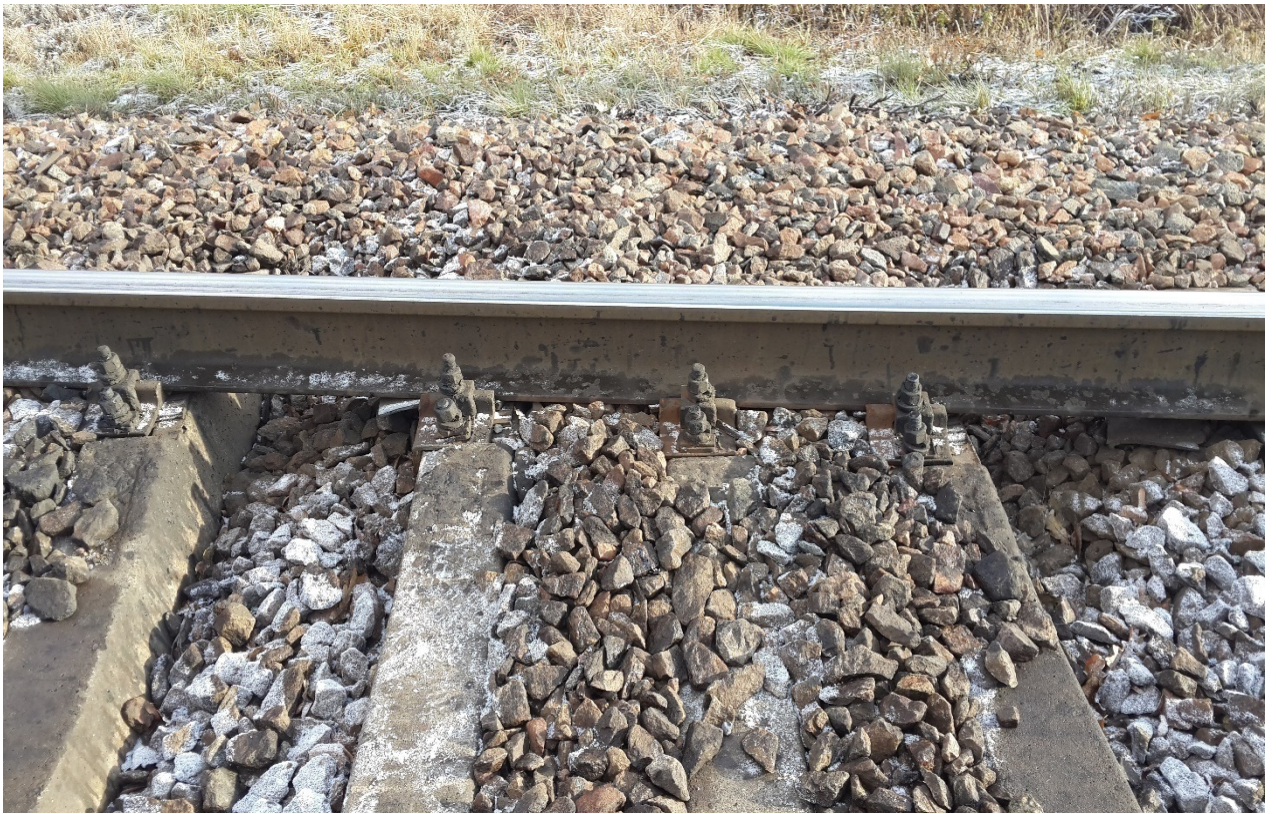
*Рис. 22 Стан безстикової на перегоні Старовірівка - Гроза Регіональної філії «Південна залізниця» АТ «Укрзалізниця»*

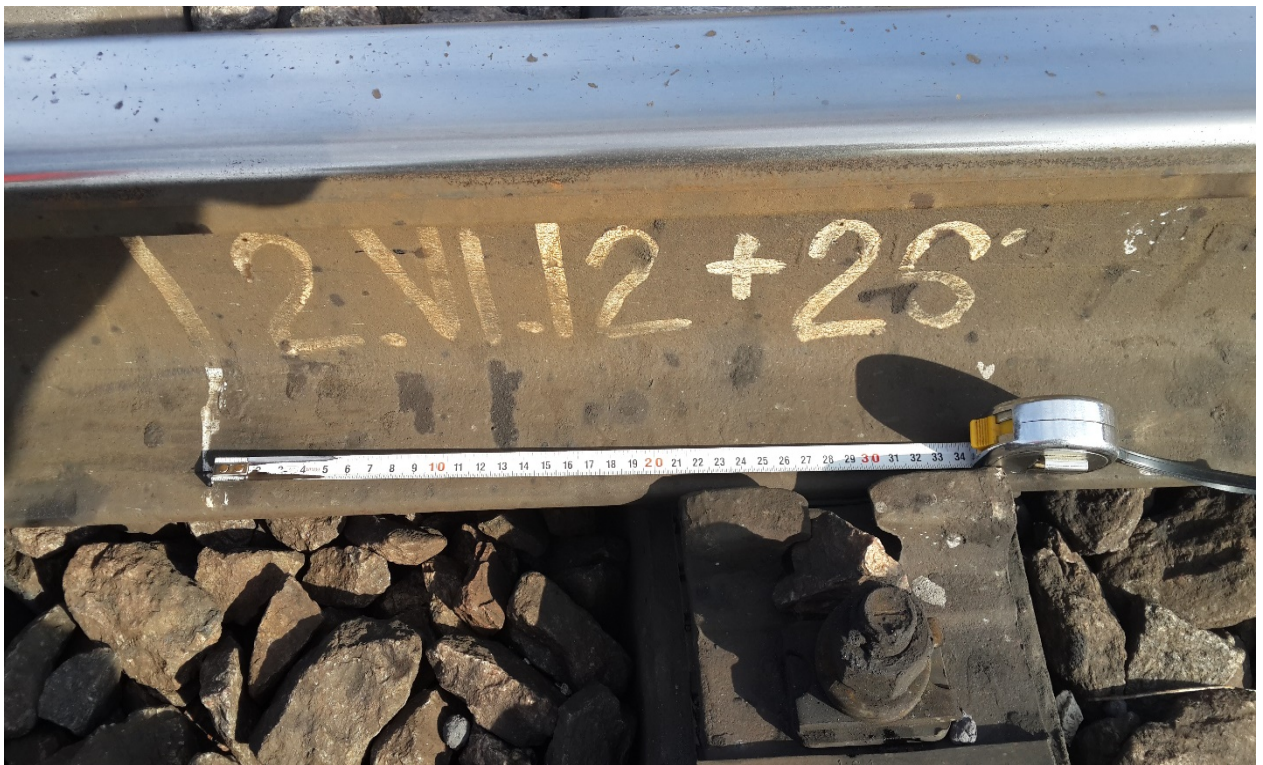
*Рис. 23 Угон рейкових плітей безстикової колії на перегоні Червоне Озеро-Седнівка Регіональної філії «Одеська залізниця» АТ «Укрзалізниця»*

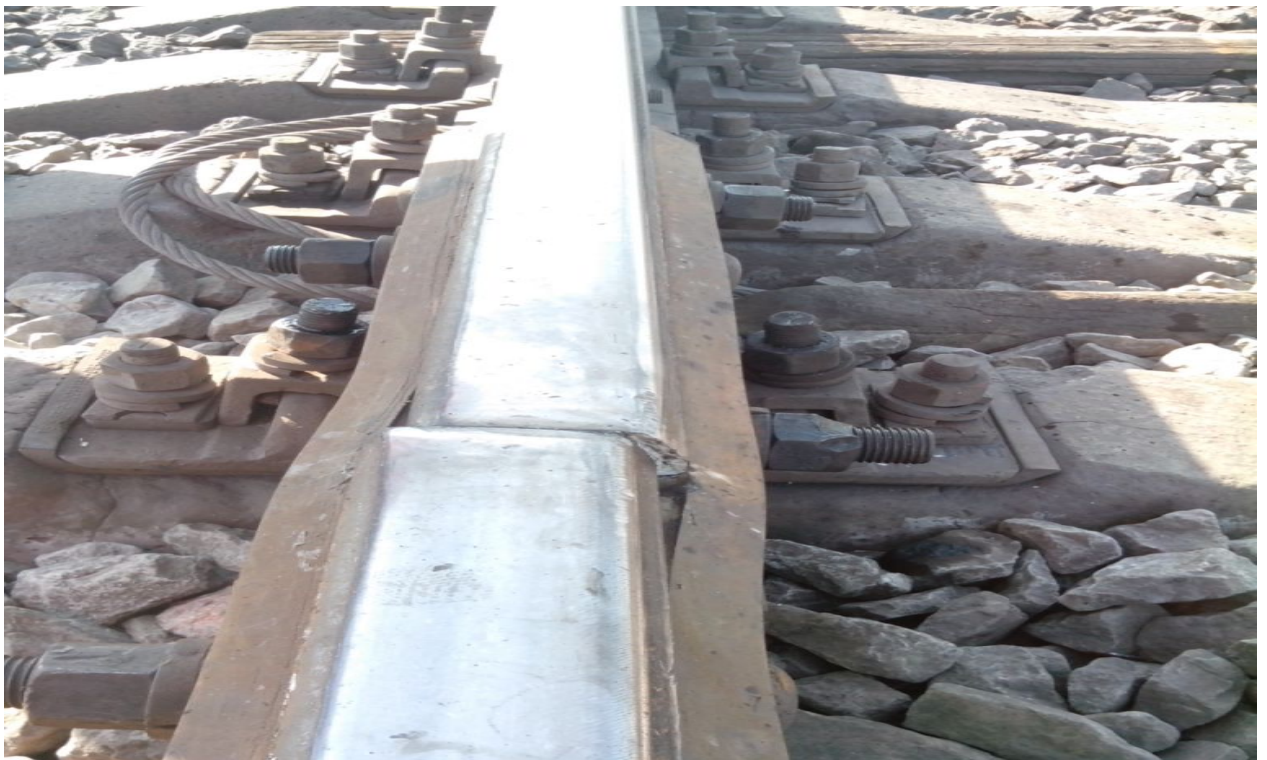
*Рис 24 Понаднормативні поздовжні напруження в ізолюючому стику на напрямку Миронівка-П'ятихатки Регіональної філії «Одеська залізниця» АТ «Укрзалізниця»*

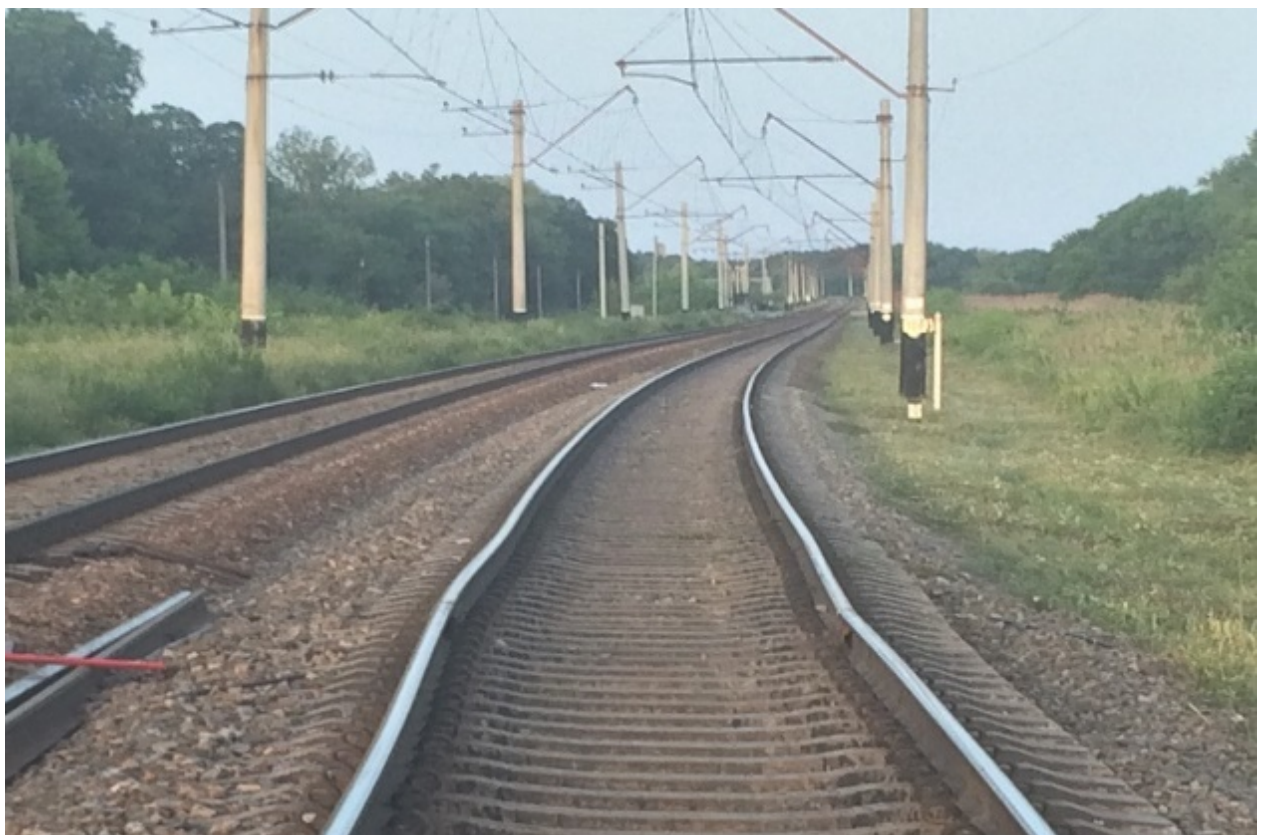
*Рис. 25 Початок втрати стійкості безстикової колії на перегоні Гусарівка – Бантишеве Регіональної філії «Донецька залізниця» АТ «Укрзалізниця»*

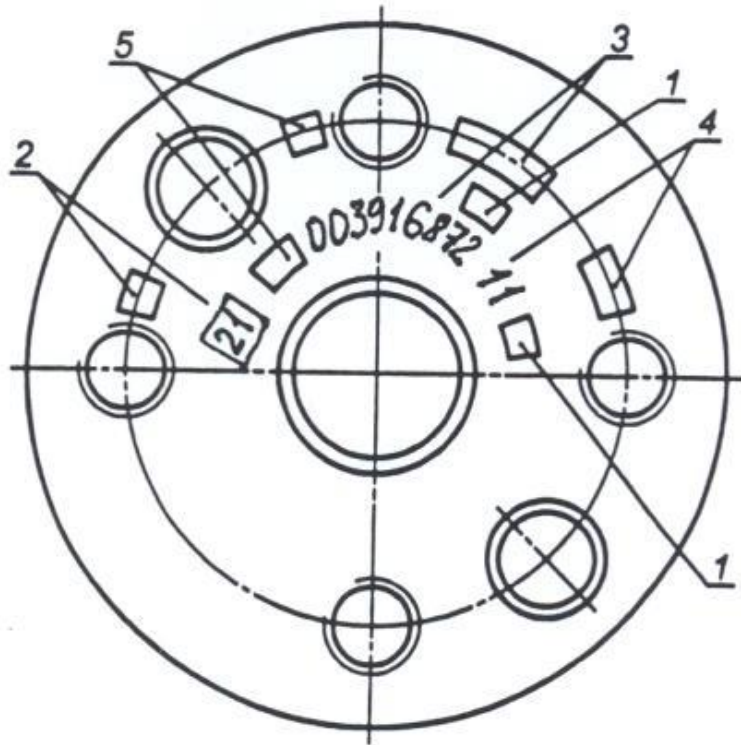
1 – приймальні клейма; 2 – умовний номер підприємства, яке виконувало обробку осі і перенесло знаки маркування; 3 – номер осі, де перші чотири знаки – умовний номер підприємства-виробника чорнової осі, наступні до шести знаків – порядковий номер осі; 4 – дві останні цифри року виготовлення чорнової осі; 5 – клеймо ВТК підприємства-виробника чистової осі.

**Рис. 27** Знаки та клейма на торці правої шийки нової осі

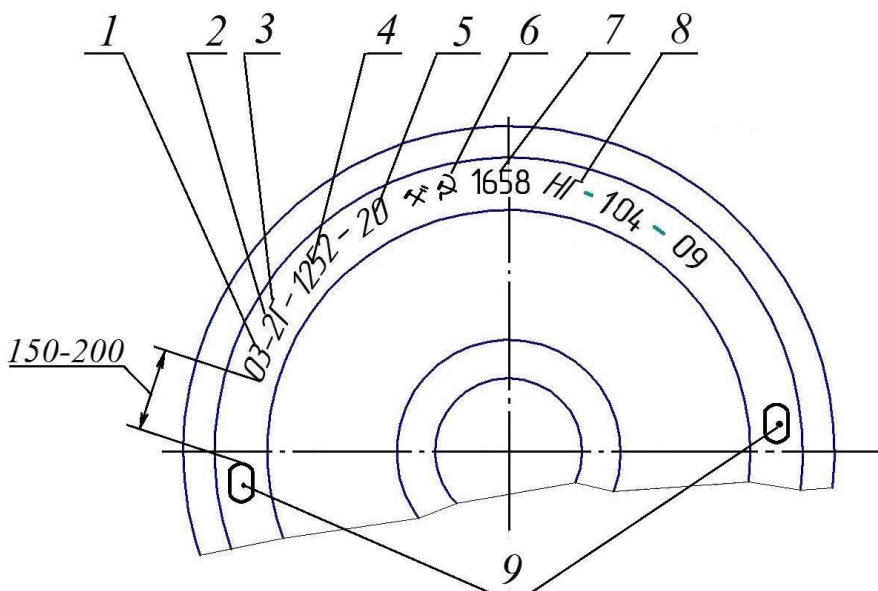
1 – рік виготовлення (дві останні цифри); 2 – марка сталі колеса (1, 2, 3,Г\*); 3 – наявність вмісту вуглецю в сталі марки 2 більше ніж 0,63%; 4 – номер плавки; 5 – умовний номер підприємства-виробника колеса; 6 – приймальні клейма Укрзалізниці; 7 – номер колеса; 8 – клеймо наплавлення гребня, номер підприємства, рік наплавлення; 9 – код держави-власника колеса, що наносять на площадках у двох місцях: перше клеймо – на відстані від 150 мм до 200 мм від основного маркування, друге – з діаметрально протилежної сторони

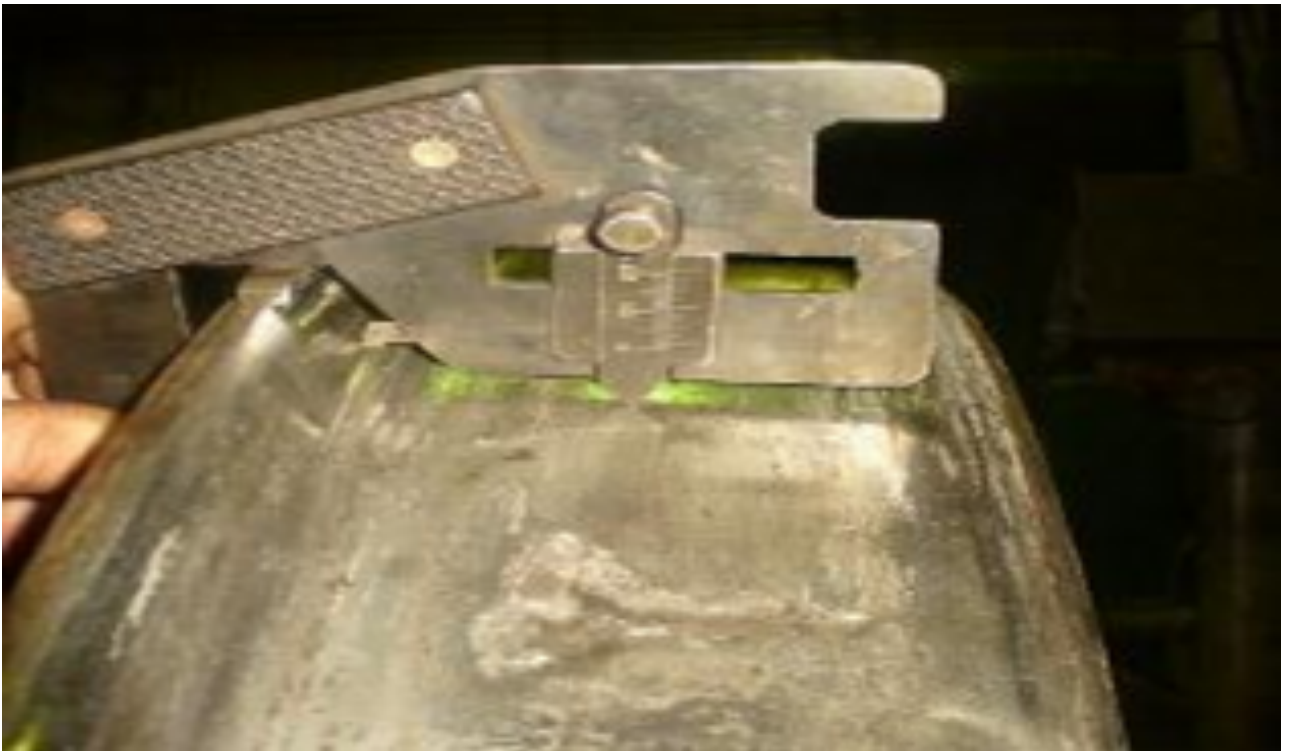
***Рівномірний прокат** – рівномірний круговий граничний знос колеса у площині кола кочення (див. рис. 28)*

*Рис. 29 Рівномірний прокат*

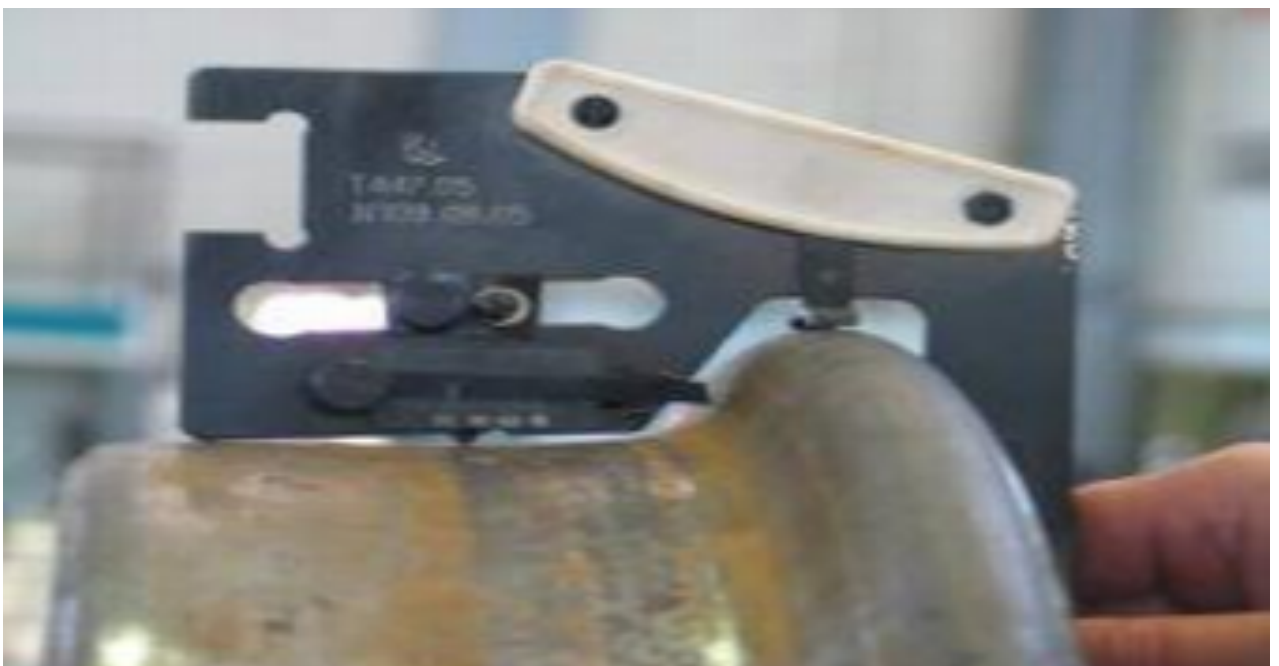
***Тонкий гребінь** – рівномірний круговий знос товщини гребня до гранично допустимих значень (див. рис. 30)*

*Рис. 30 Тонкий гребінь*

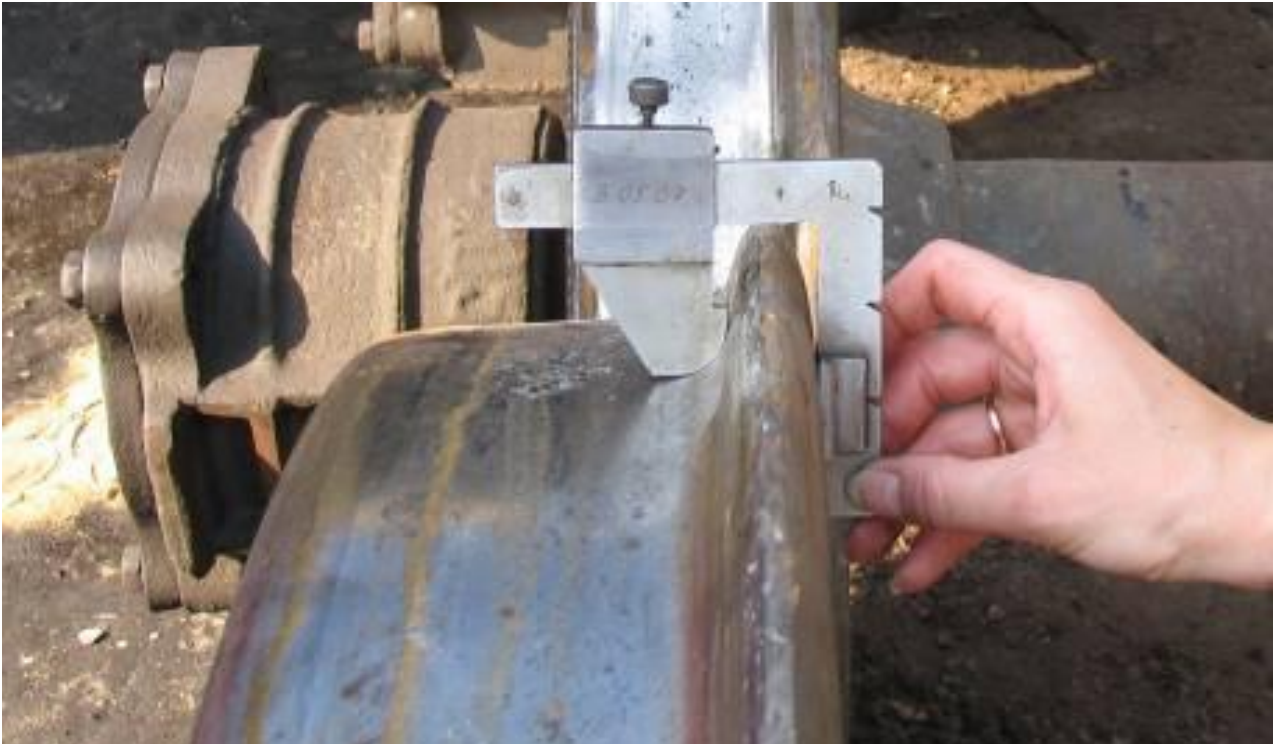
**Вертикальний підріз гребня** – рівномірний круговий знос кута нахилу профілю бокової поверхні гребня до 90, а радіус переходу від гребня до ухилу 1:20 зменшується до значення від 12 мм до 8 мм (див. рис. 31)

*Рис. 31 Вертикальний підріз гребня*

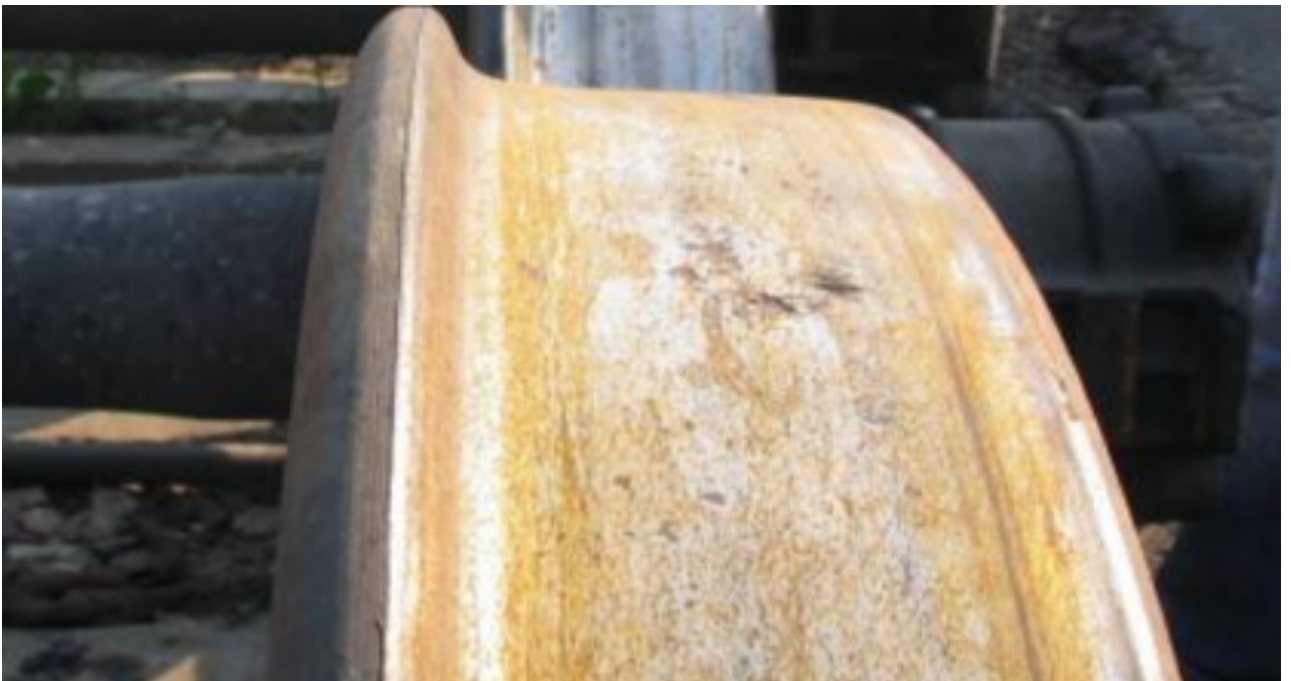
**Гострокінцевий накат гребня** – виступ, що утворюється внаслідок пластичної деформації поверхневих шарів металу гребня в бік його вершини (див. рис. 32)

*Рис. 32 Гострокінцевий накат гребня*

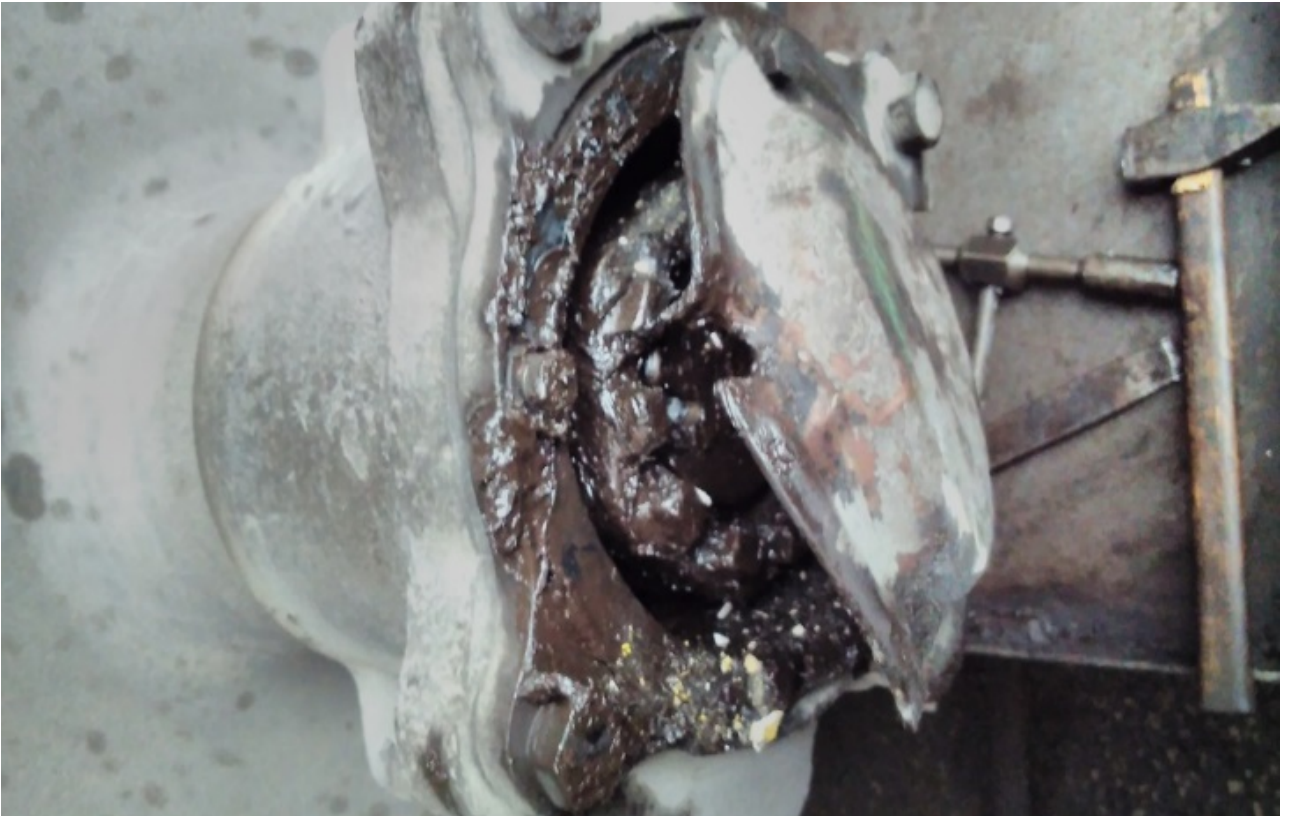
*Рис. 33 Руйнування торцевого кріплення та оглядової кришки*

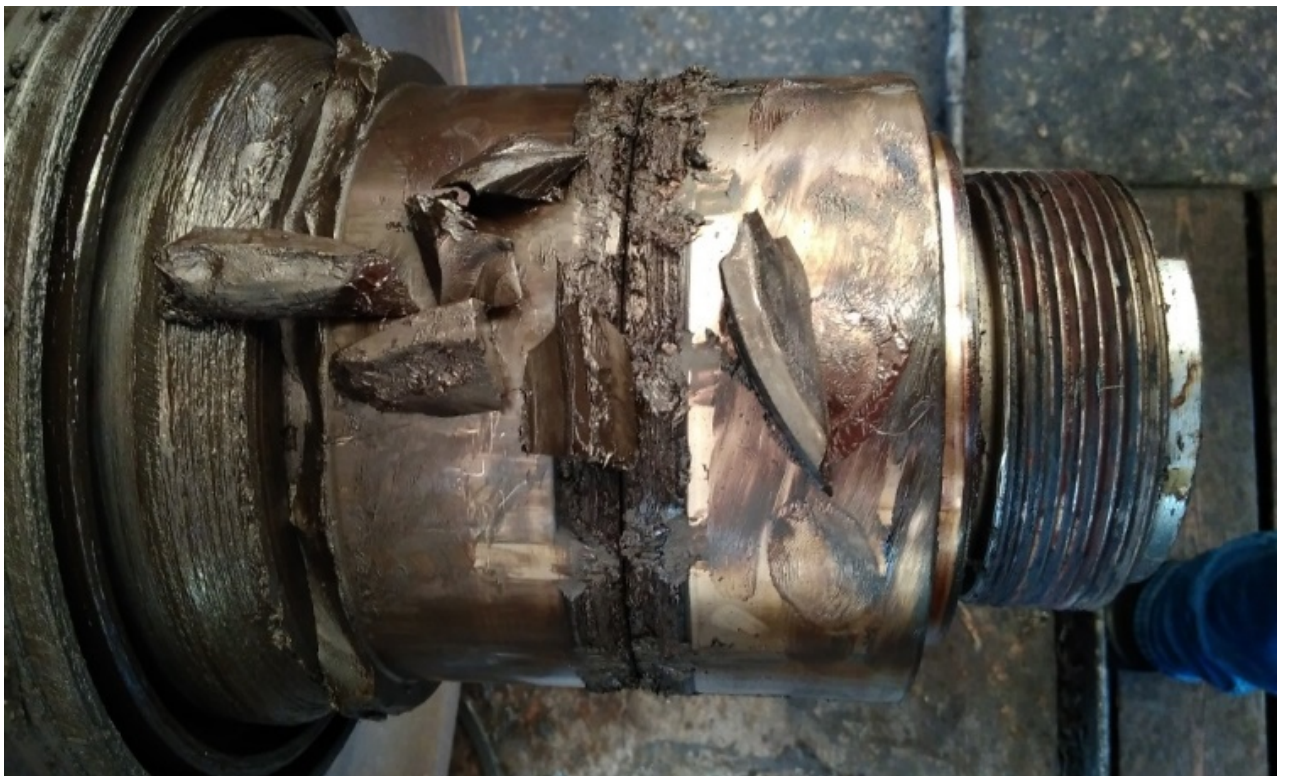
*Рис. 34 Злам бурта внутрішнього кільця заднього підшипника*

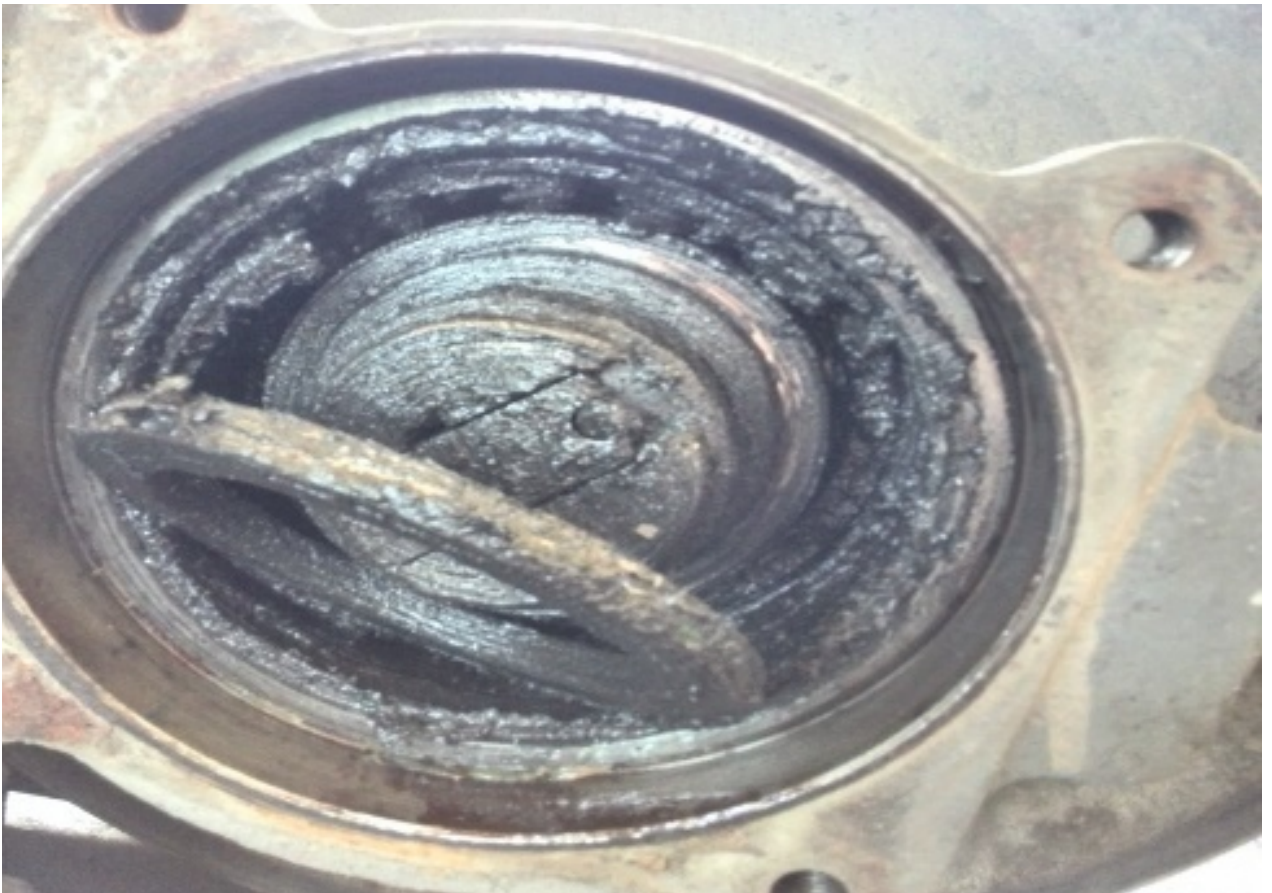
*Рис. 35 Порушення торцевого кріплення гайки М110 внаслідок зламу стопорної планки*

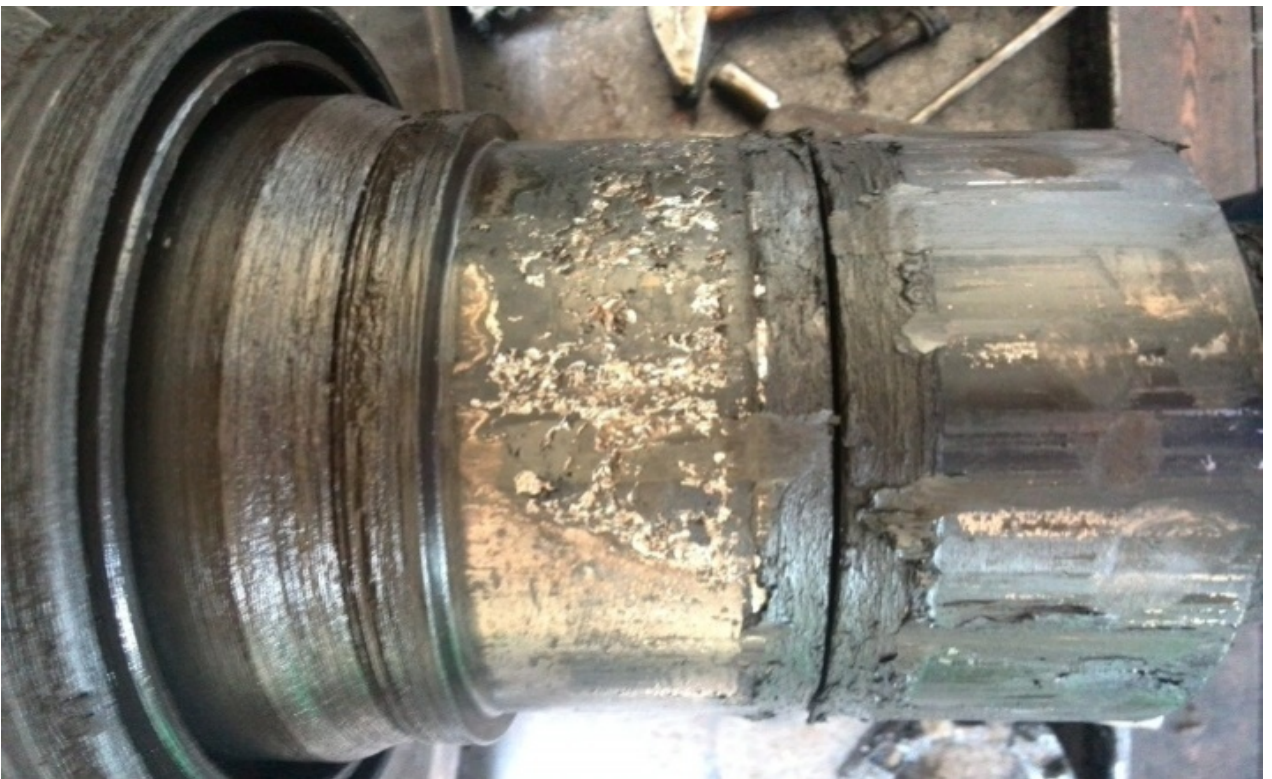
*Рис. 36 Провертання внутрішніх кілець переднього та заднього підшипника через порушення технології ремонту*
