**ДЕРЖАВНА СЛУЖБА УКРАЇНИ  
З БЕЗПЕКИ НА ТРАНСПОРТІ  
ДОНЕЦЬКИЙ ДЕРЖАВНИЙ УНІВЕРСИТЕТ  
ВНУТРІШНІХ СПРАВ**

**ПОРЯДОК  
ПРОВЕДЕННЯ ТЕХНІЧНИХ  
РОЗСЛІДУВАНЬ НА ТРАНСПОРТІ**

**Частина 2  
Залізничний транспорт  
(практичний посібник)**

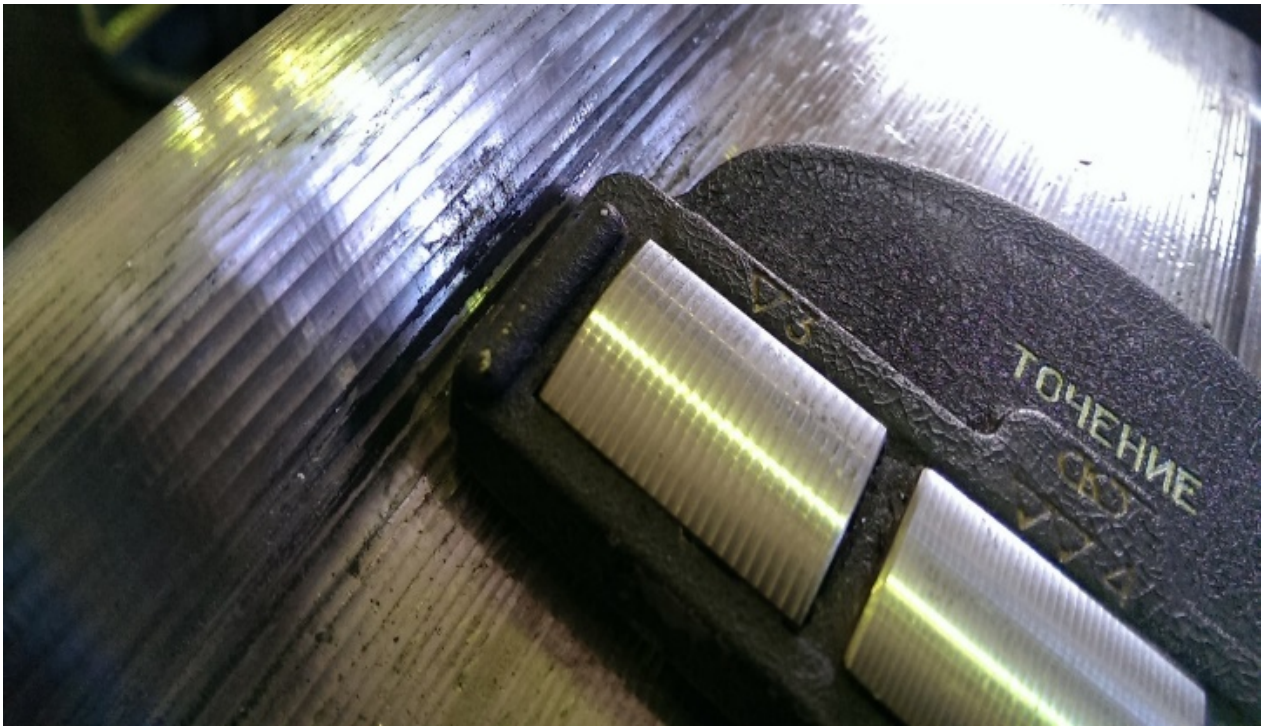
*Рис. 37 Шорсткість поверхні кочення та робочій поверхні гребня після обточування не відповідає вимогам нормативних документів*

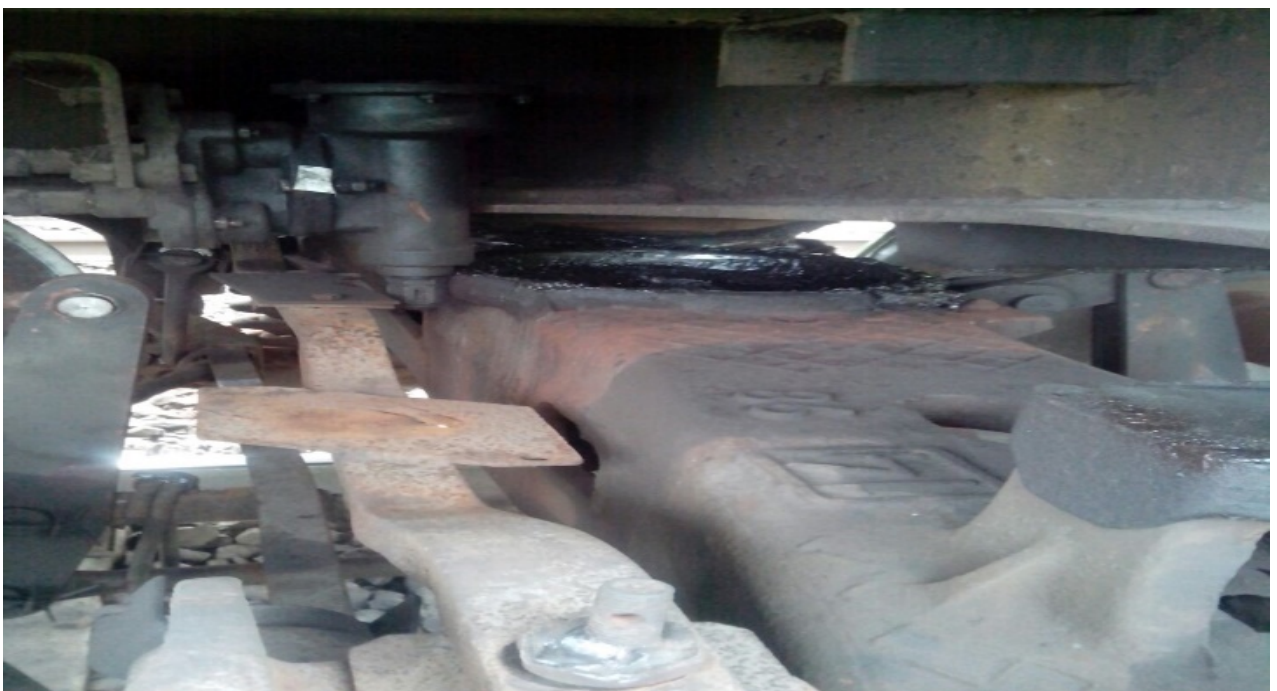
*Рис. 38 Порушене регулювання зазорів ковзанів візка вантажного вагона*

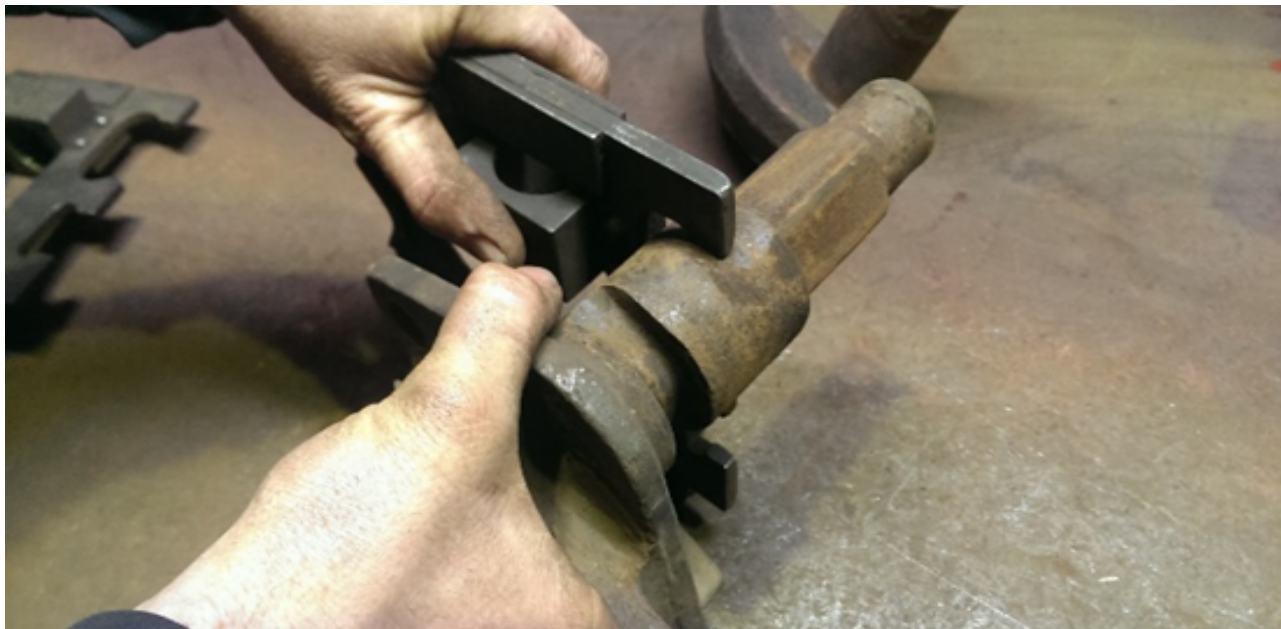
*Рис. 39 Стержень валика циліндричною частиною великого діаметра проходить у непрохідний виріз шаблону 919р*

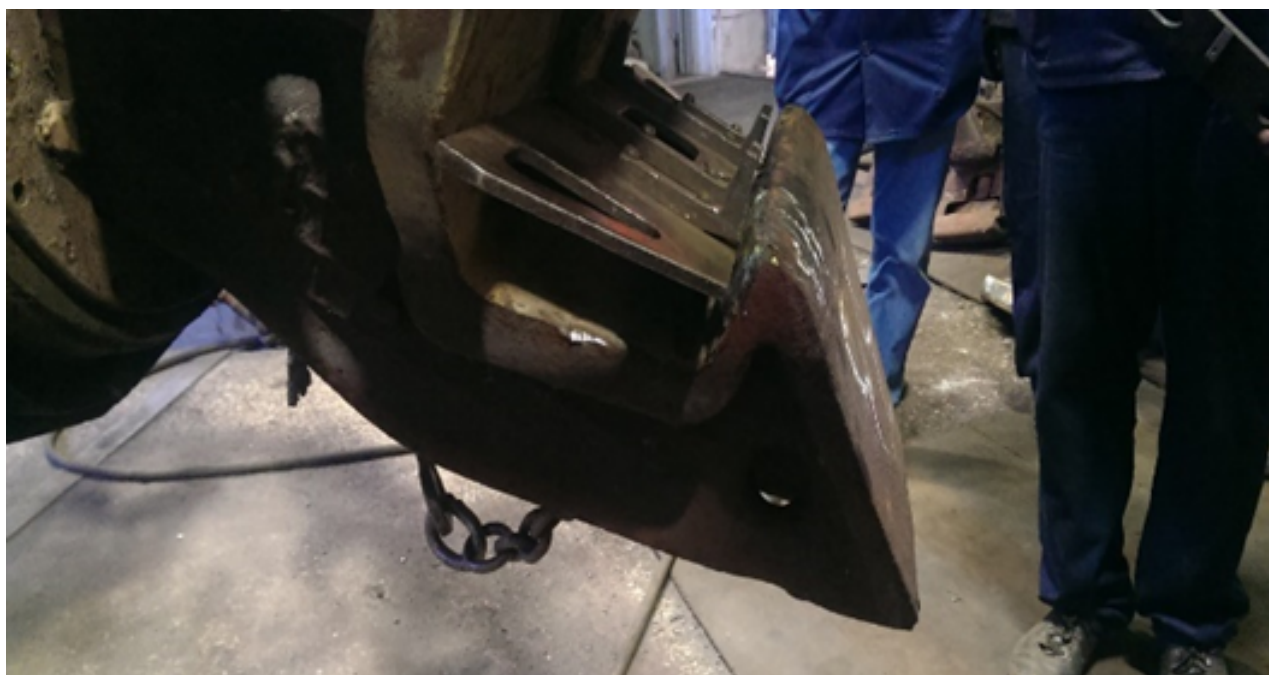
*Рис. 40 Тягова поверхня великого зуба не відповідає вимогам прохідного шаблону 914р/25*

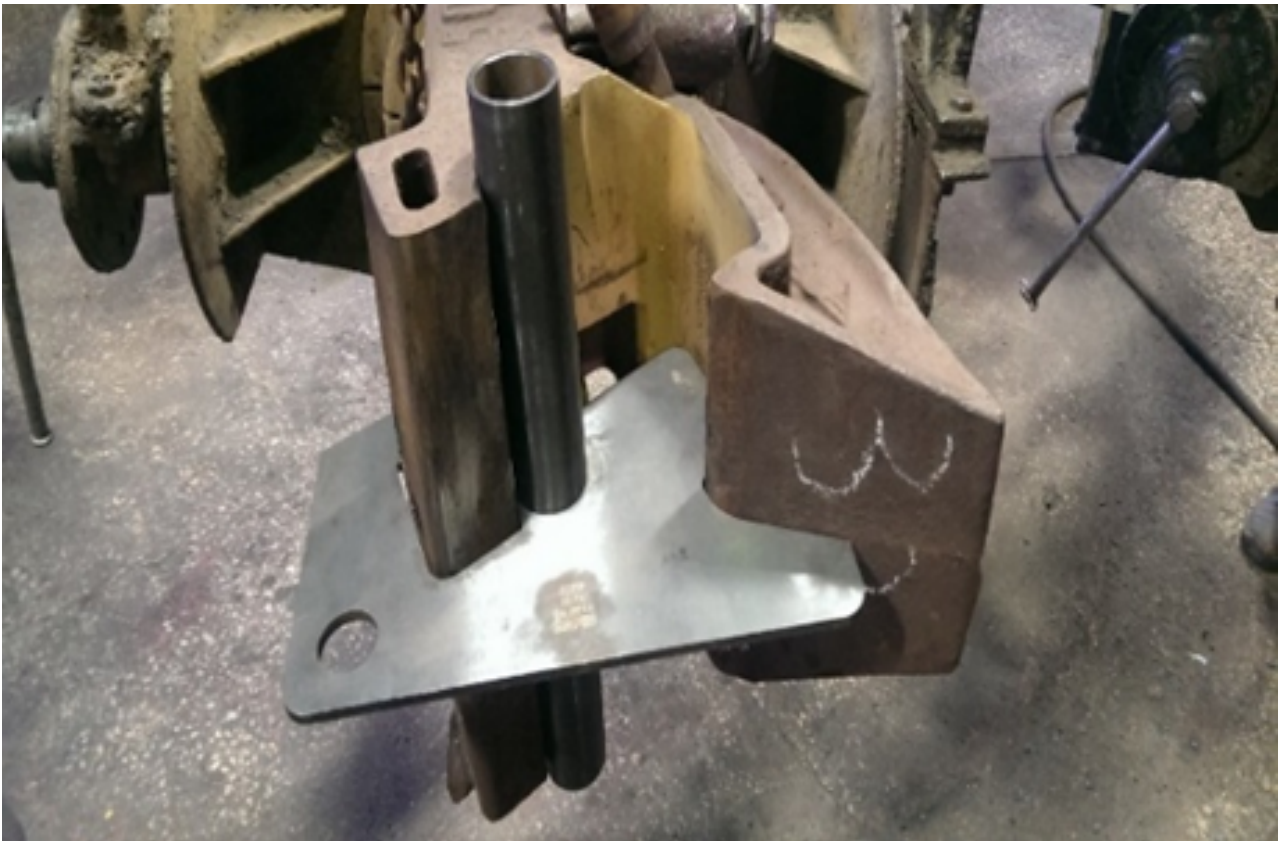
**Рис. 41** Контур зачеплення корпусу автозчепу не відповідає прохідному шаблону 827р

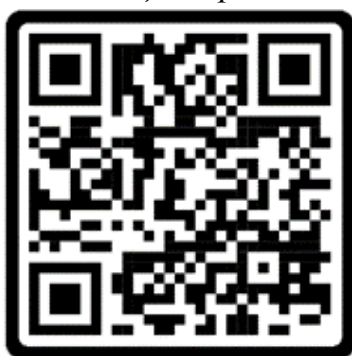
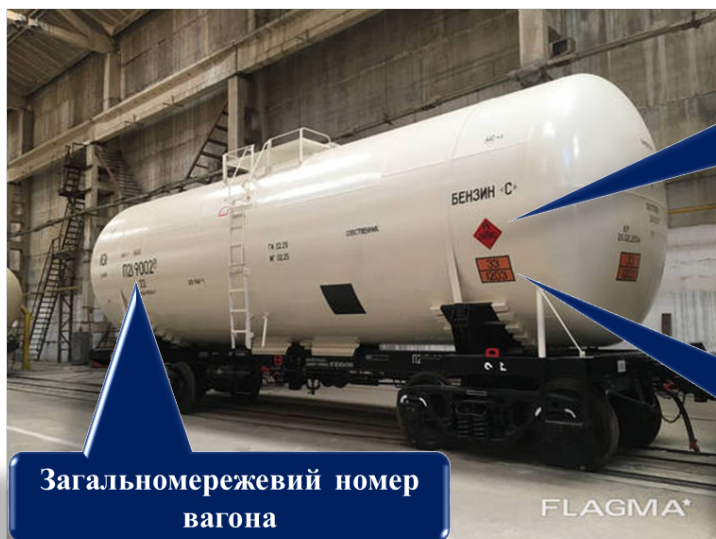
Загальномережевий номер вагона

Номер аварійної картки , який допускається вказувати всередині знаку-табло безпеки

Рис. 43 Маркування вагону-цистерни

- характеристика вагону та його відповідність на здійснення перевезення небезпечного вантажу (див. рис. 43 та рис. 44):

**Маркування вагону (див. рис. 43, 45, 46):** \_\_\_\_\_

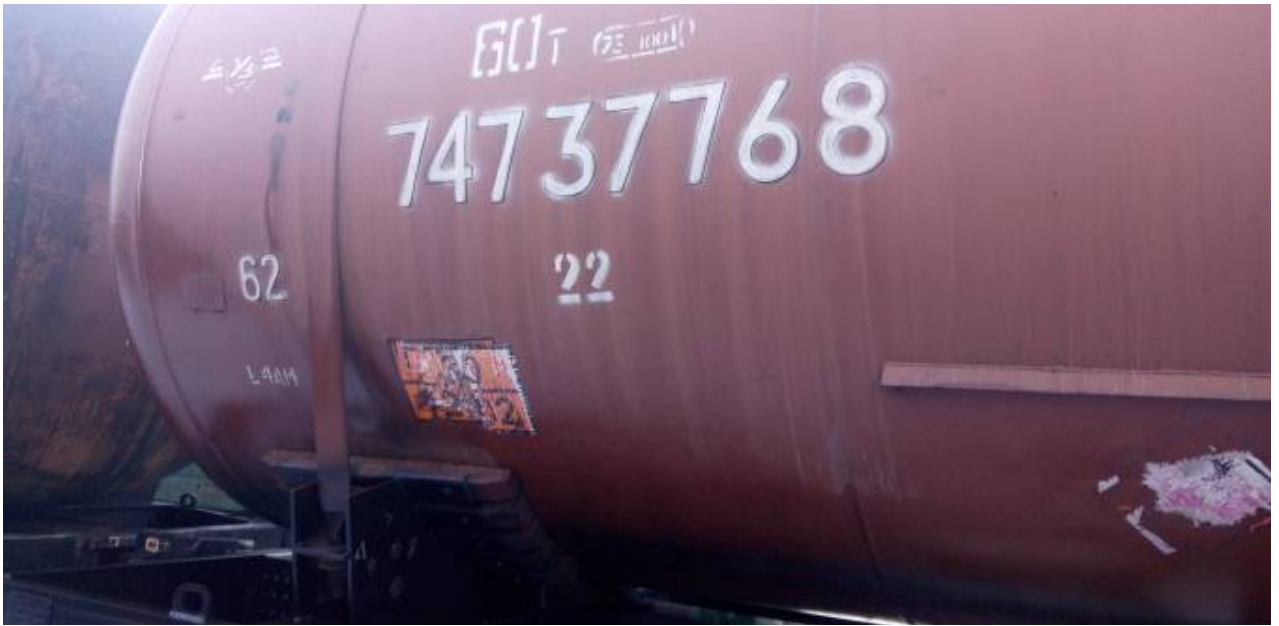
*Рис. 45 Маркування нанесені на цистерну № 74737768, що не відповідають вимогам Правил перевезення небезпечних вантажів, затверджених наказом Міністерства транспорту та зв'язку України від 25 листопада 2008 року № 1430, зареєстрованих в Міністерстві юстиції України 26 лютого 2009 року за № 180/16196*

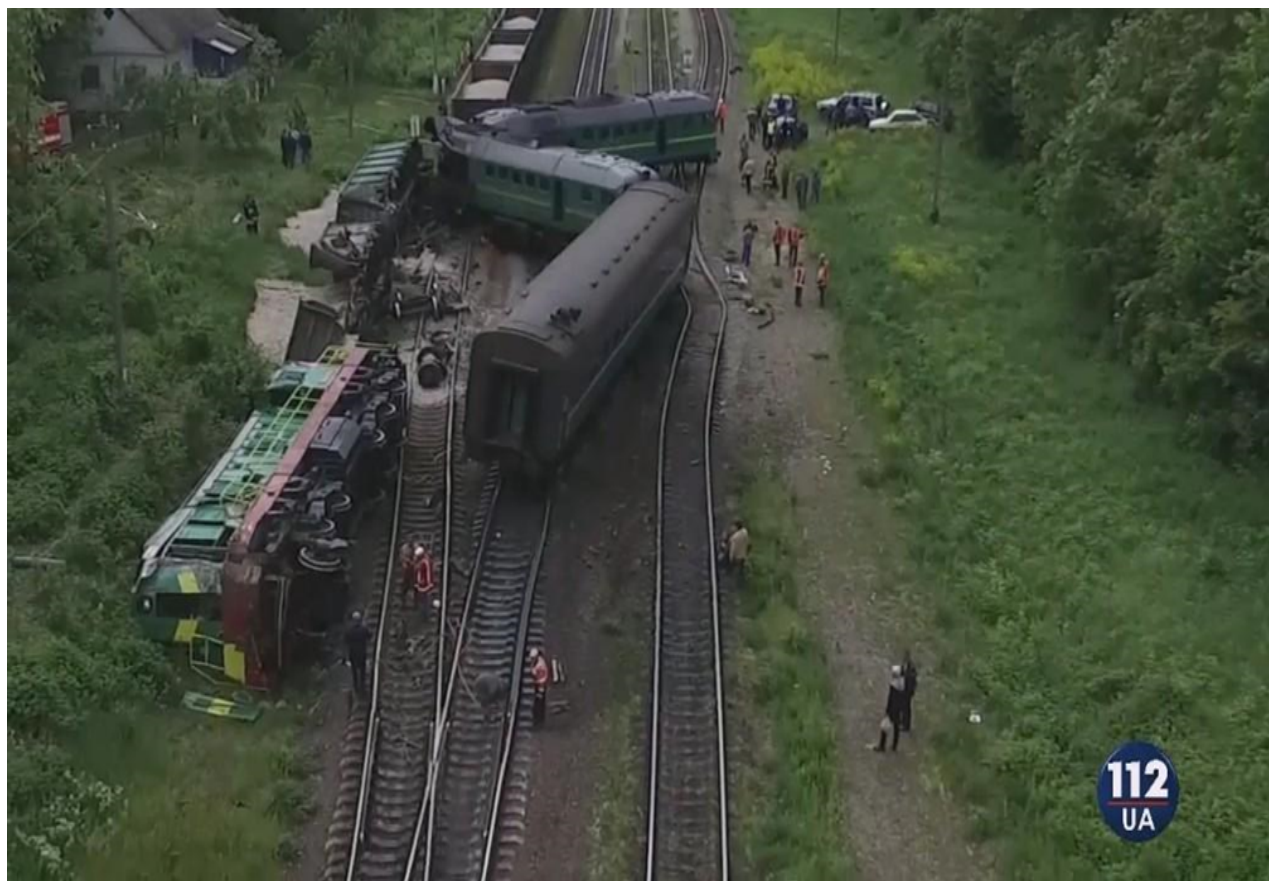
*Рис. 51 Загальний вигляд місця транспортної події після зіткнення поїзда № 139 (тепловоз 2М62У № 0256Б-0075Б) з маневровим складом локомотива ЧМЕ-3 № 6926 (з 17 вагонів)*

Загальний вигляд (див. рис. 51, 52, 53) місця транспортної події (фотоматеріали, які найбільше висвітлюють наслідки транспортної події та розташування рухомого складу на місці транспортної події) так/ні.

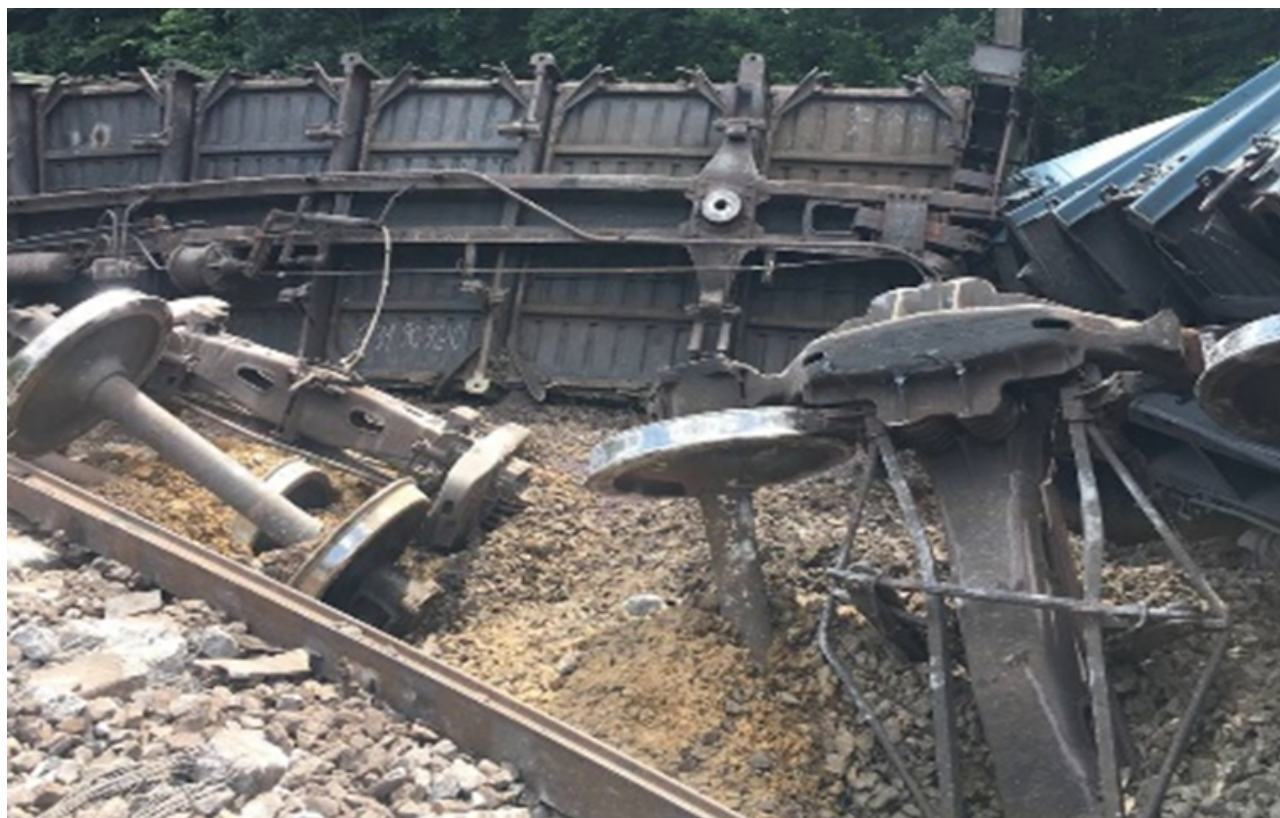
*Рис. 52 Приклад оглядового фотографування*

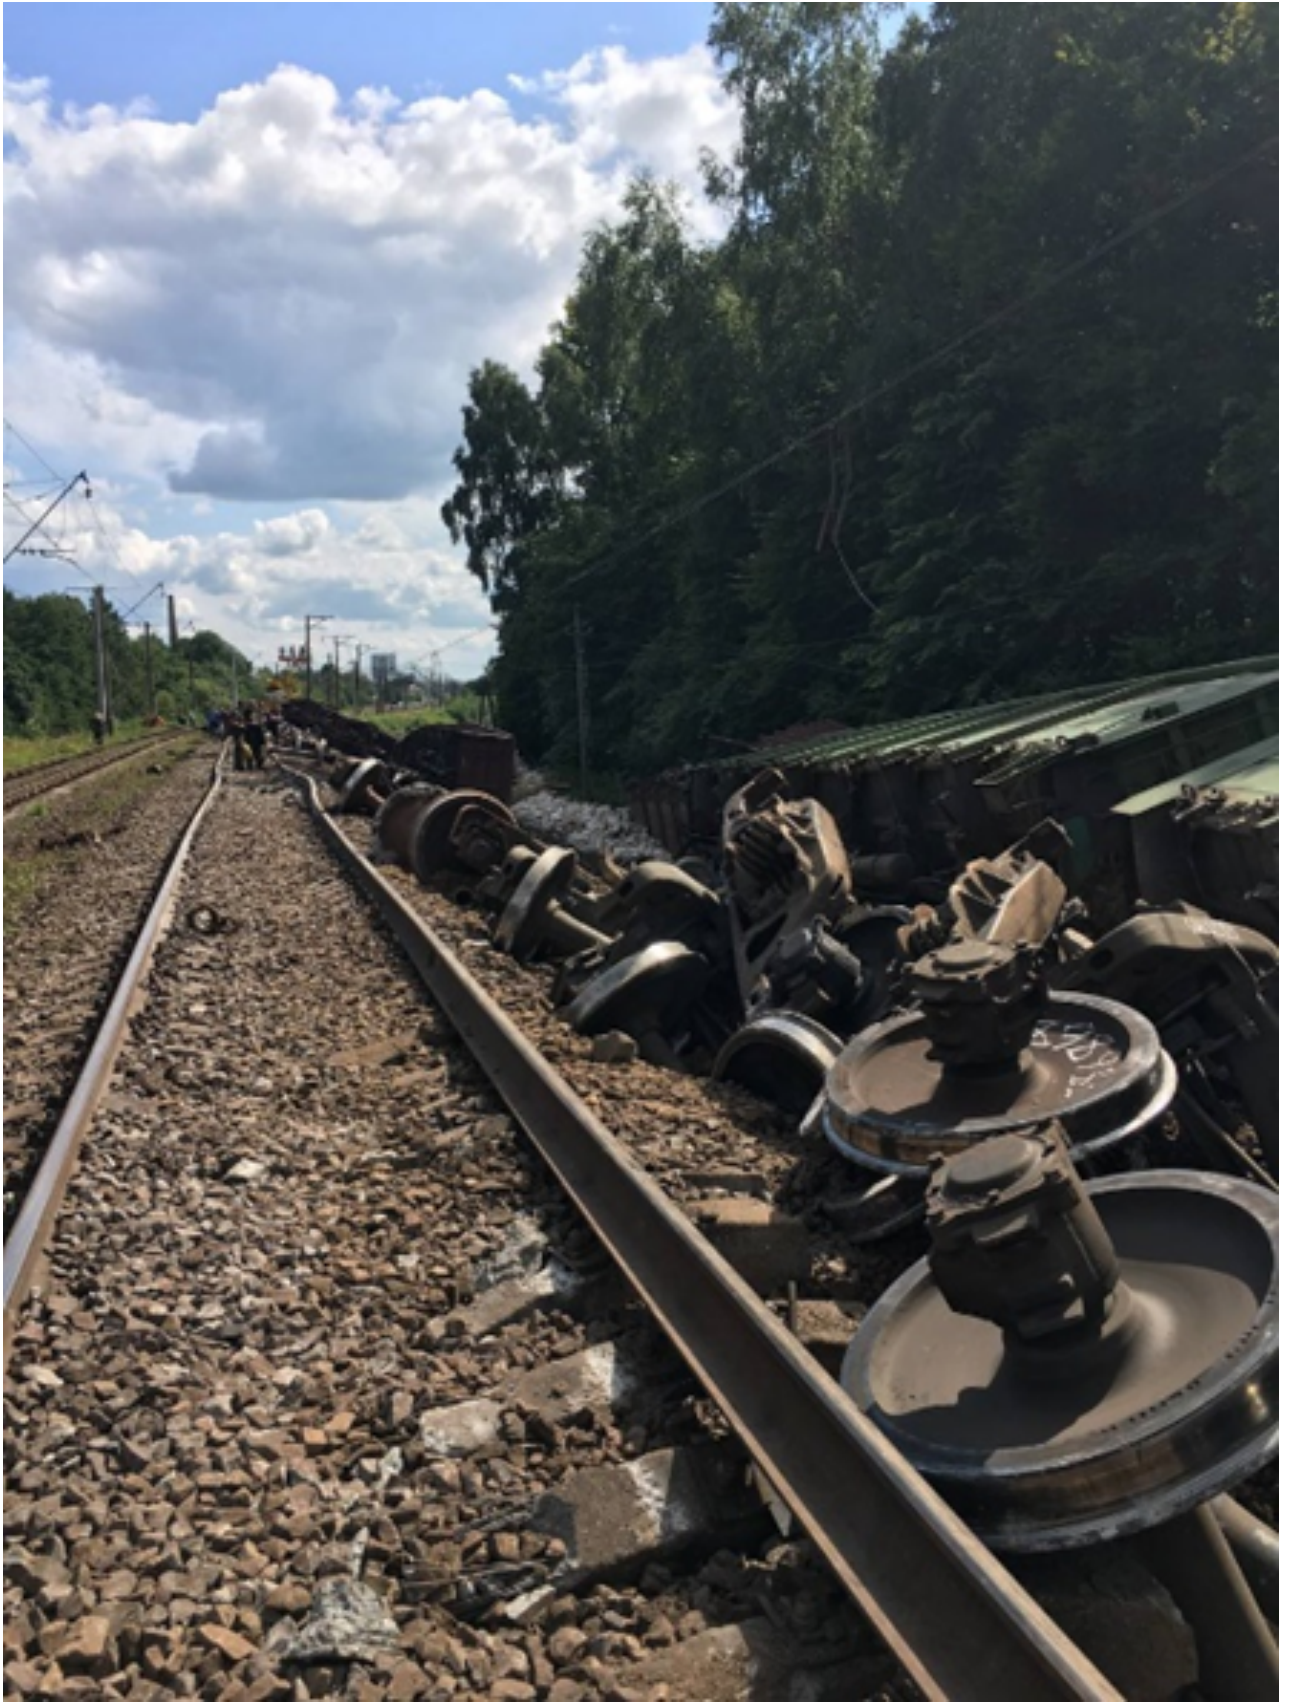
*Рис. 53 Приклад оглядового фотографування*

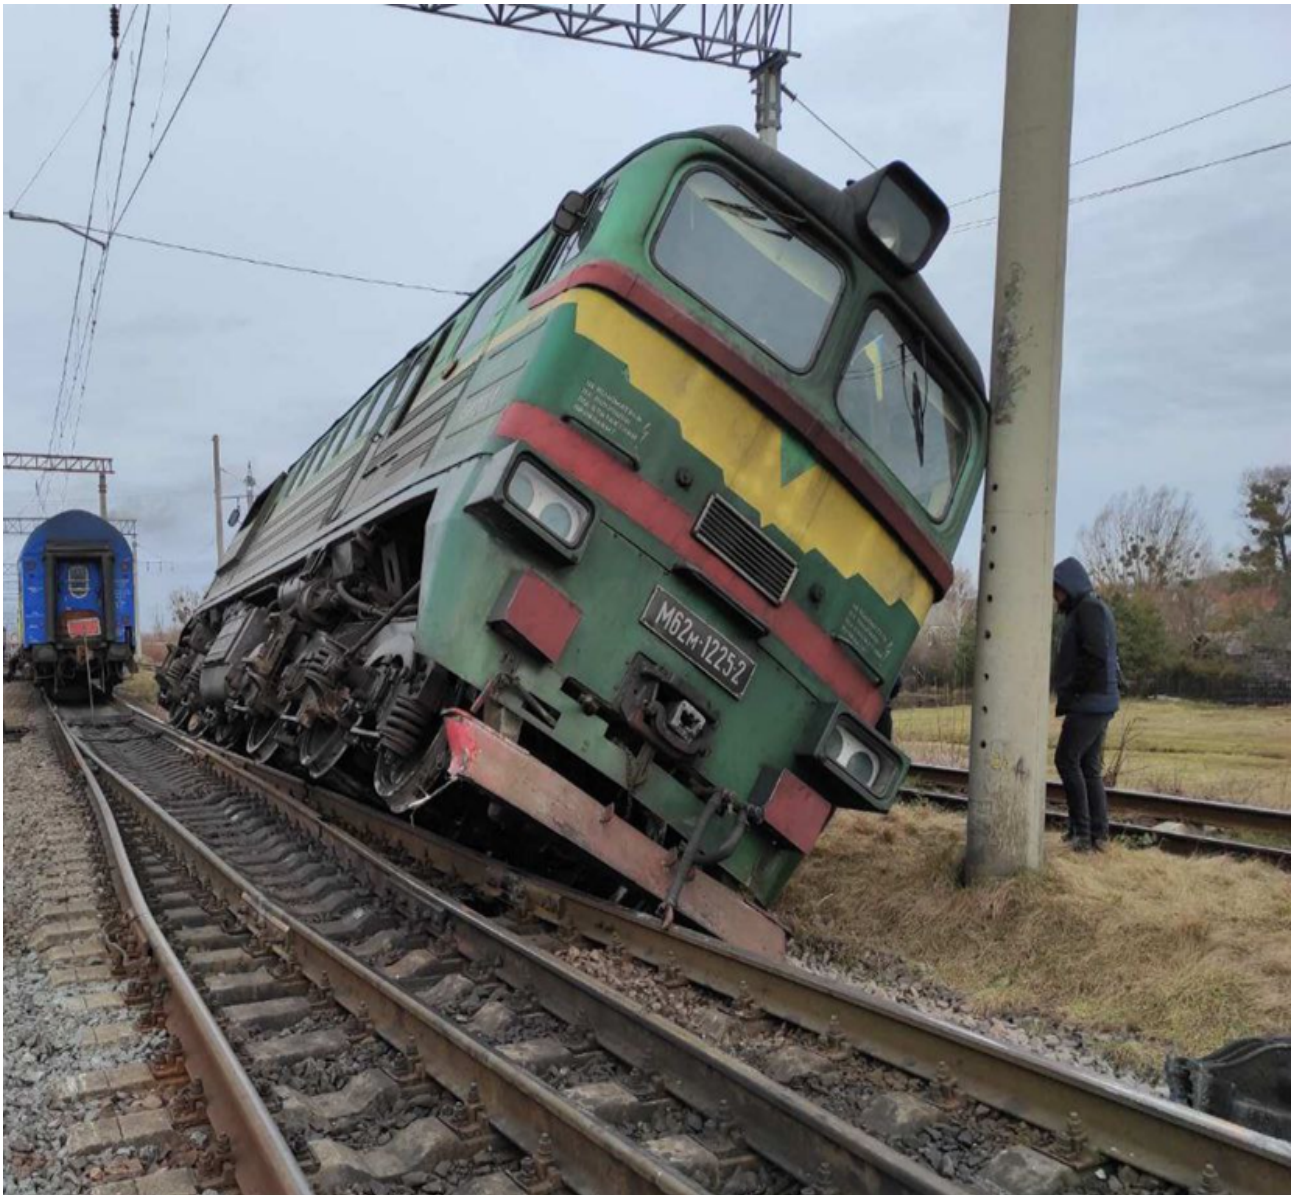
*Рис. 54 Приклад фото загального виду кожної одиниці рухомого складу залізничного транспорту (оглядове фотографування)*

**Коментар:** оглядове фотографування рухомого складу залізничного транспорту(див. рис. 54-56), яке фіксує місце транспортної події та дає уявлення про обставини безпосередньо на місці виникнення транспортної події (фотографування, як правило виконується з декількох точок, з чотирьох сторін);

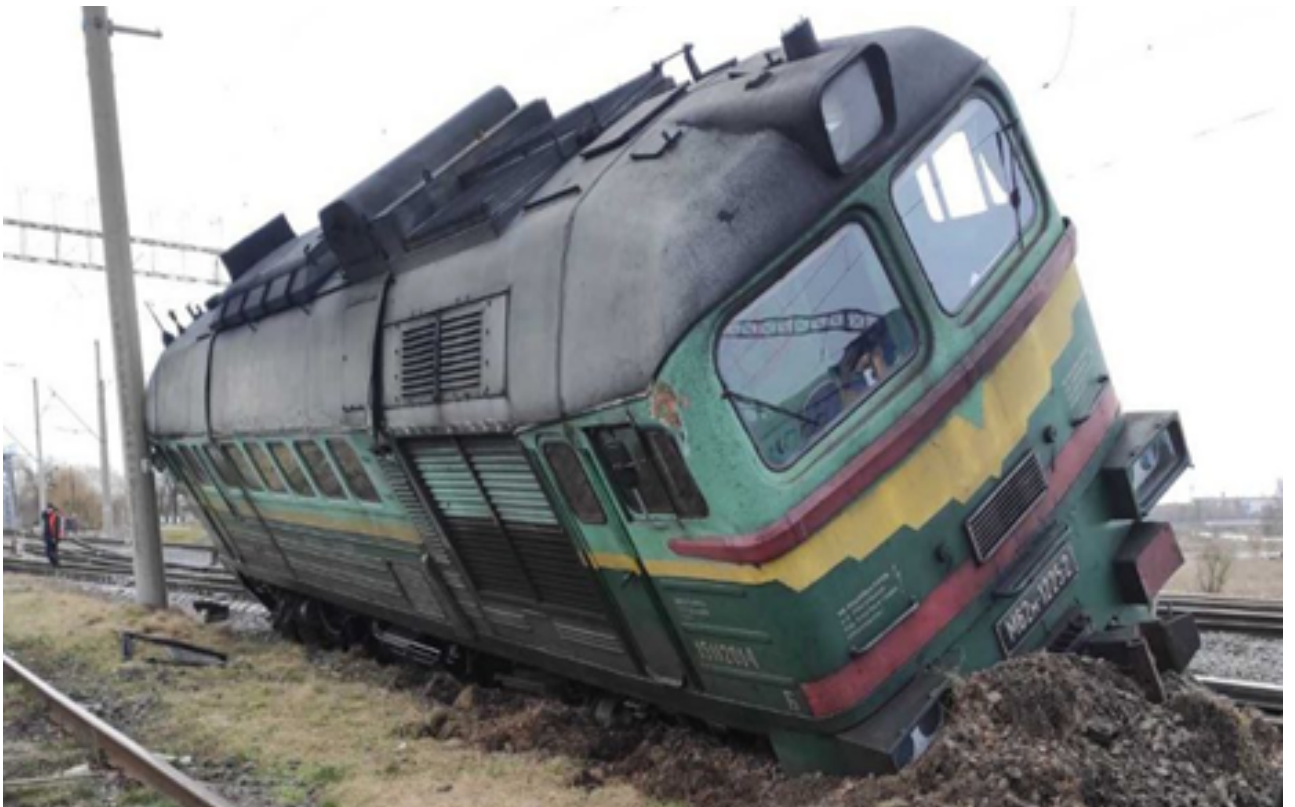
*Рис. 55 Приклад фото загального виду кожної одиниці рухомого складу залізничного транспорту (оглядове фотографування)*

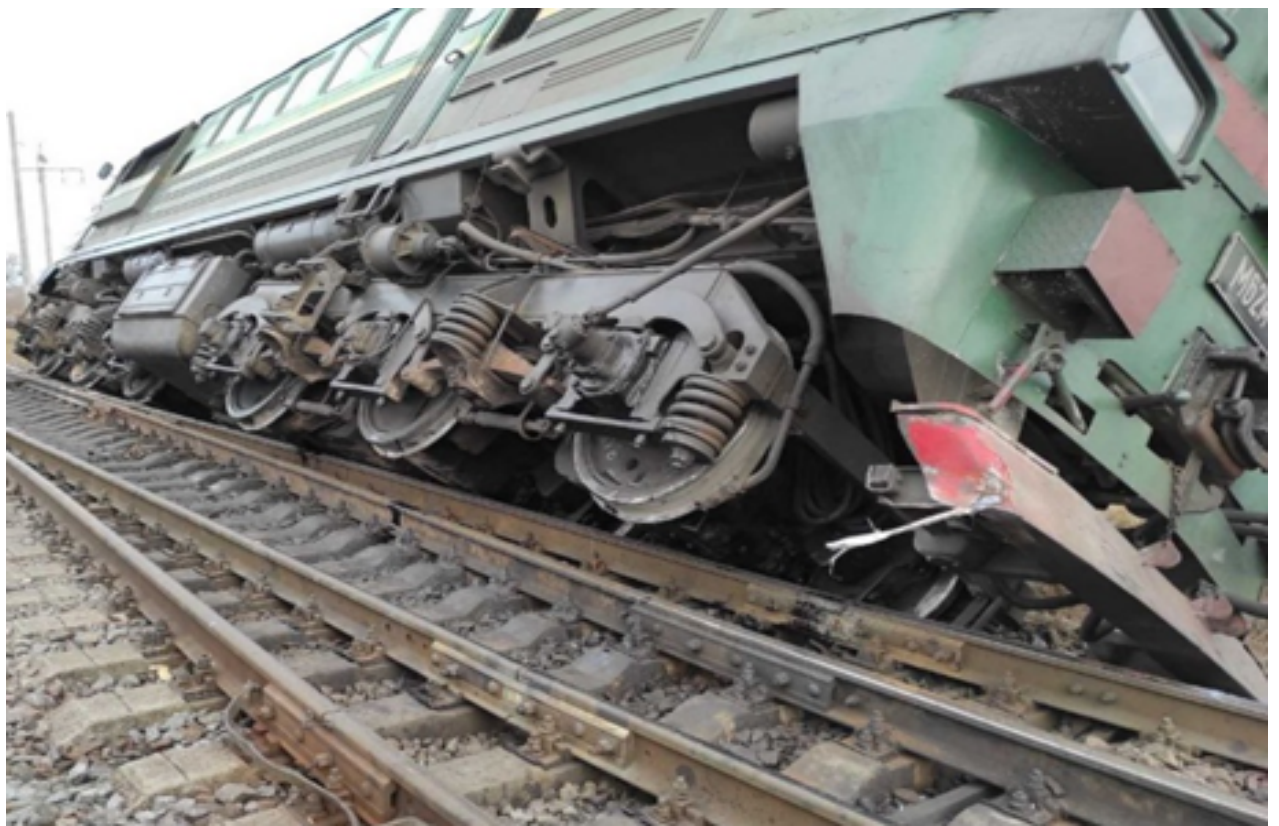
*Рис. 56 Приклад фото загального виду кожної одиниці рухомого складу залізничного транспорту (оглядове фотографування)*

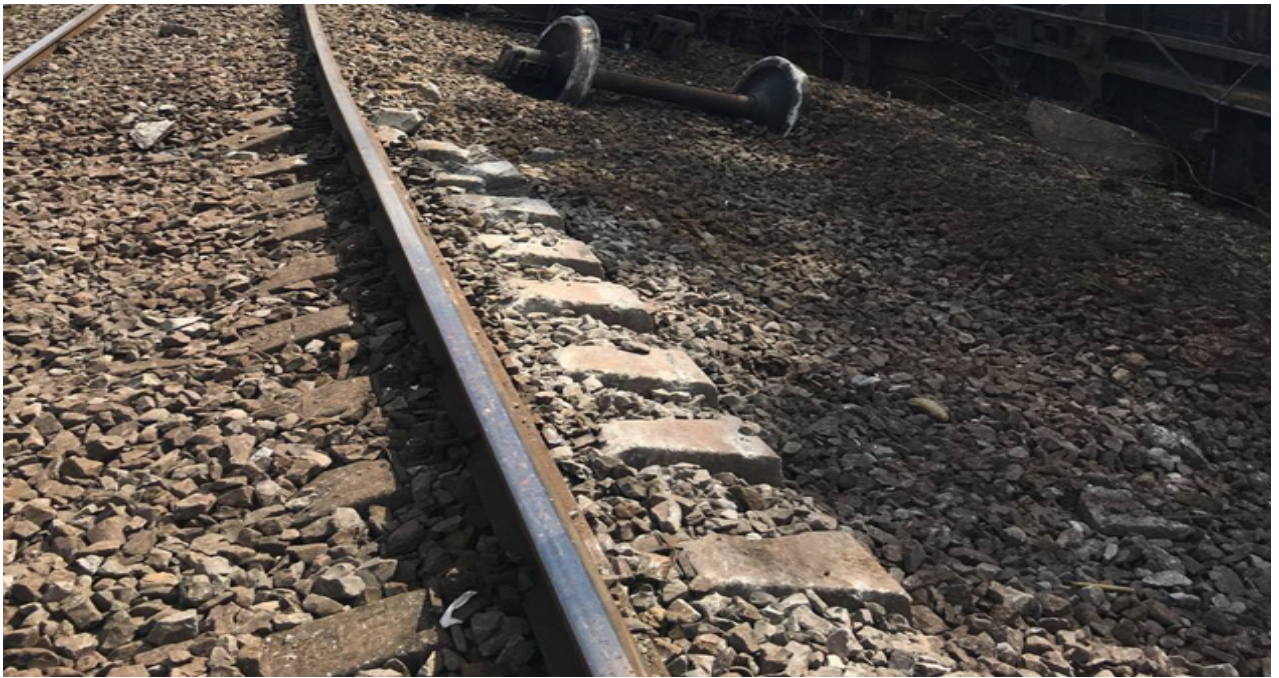
*Рис. 58 Втрата міцності залізничної колії та порушення баластної призми*

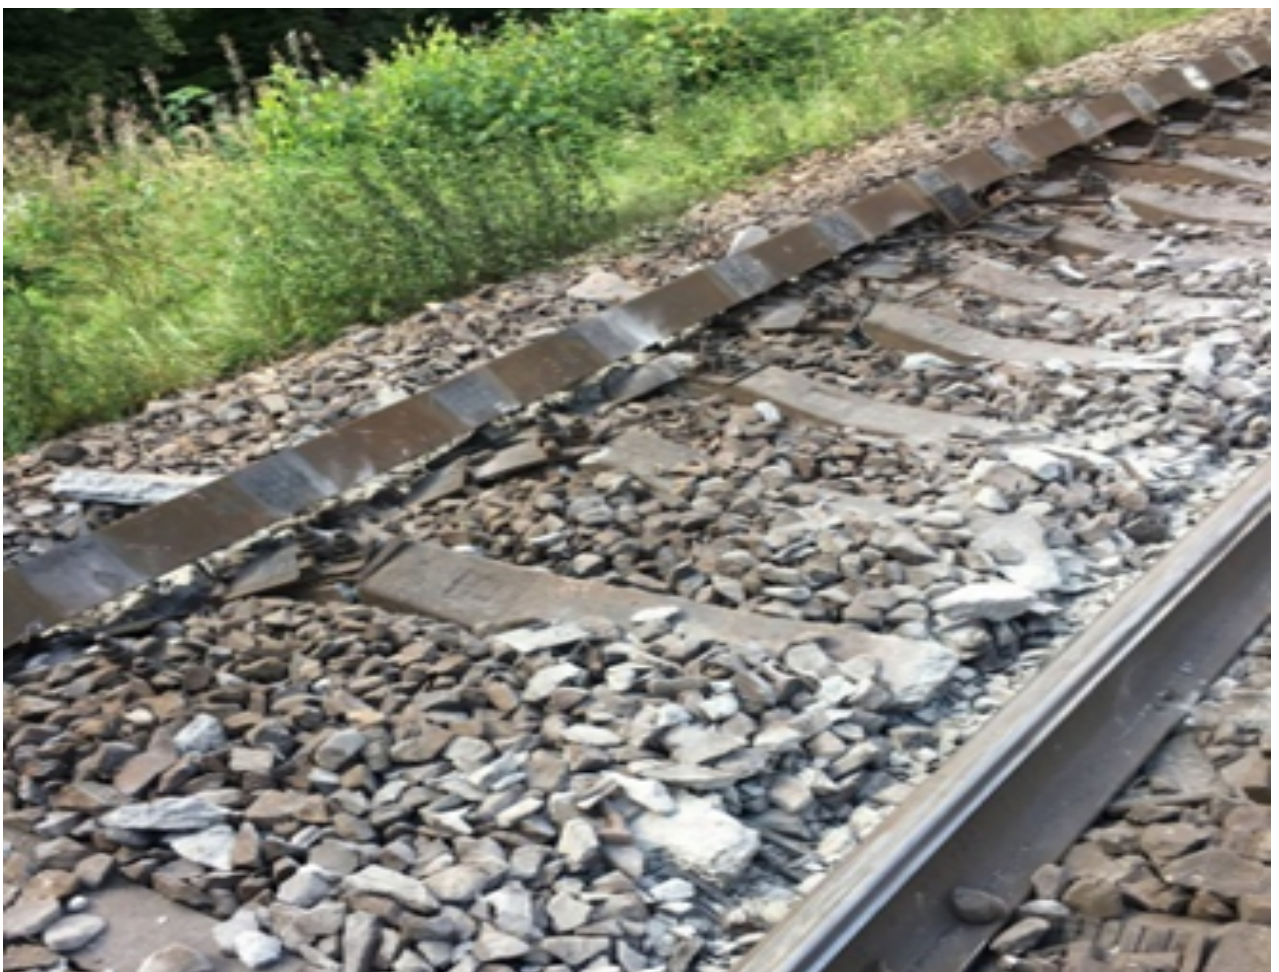
*Рис. 59 Втрата міцності залізничної колії та порушення баластної призми*

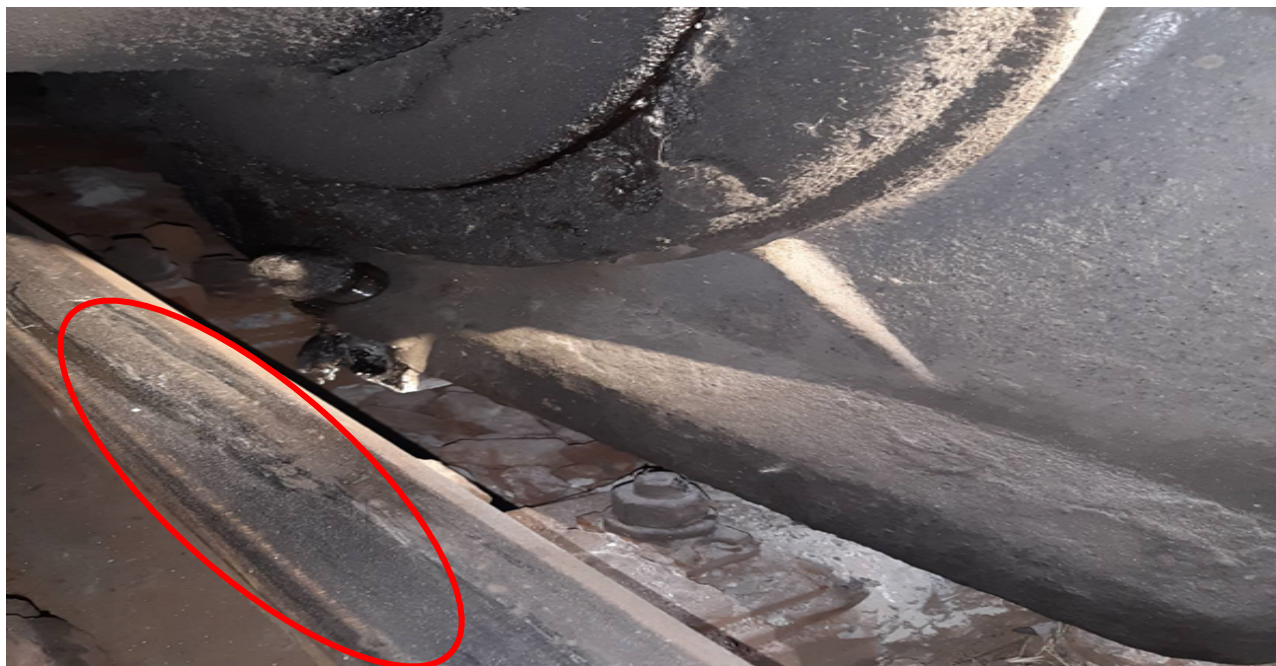
Рис. 61 Слід кочення колісної пари по головці залізничної рейки та пошкодження колісної пари після сходження з залізничних рейок

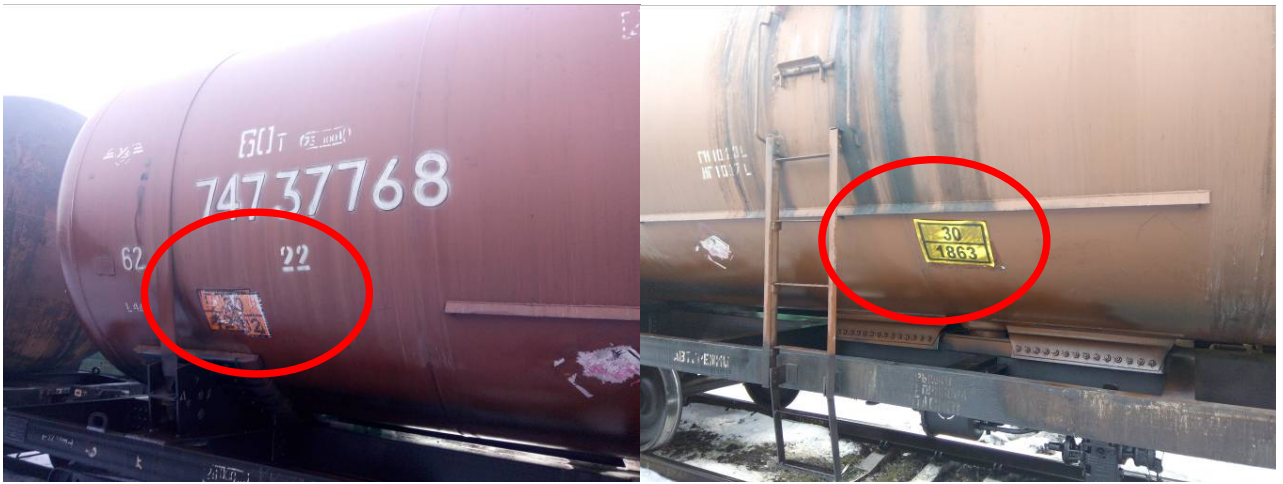
**Коментар:** маркування вагону № 747377768 не відповідає вимогам Правил перевезення небезпечних вантажів, затверджених наказом Міністерства транспорту та зв'язку України від 25 листопада 2008 р. № 1430, зареєстрованим у Міністерстві юстиції України 26 лютого 2009 р. за № 180/16196.

Рис. 64 Приклад нанесення маркування вагона-цистерни в порушення вимог нормативно-правових актів

Нанесення, розташування маркування небезпечних вантажів на цистернах, що мали сходження **так/ні.** (див. рис. 64, 66).

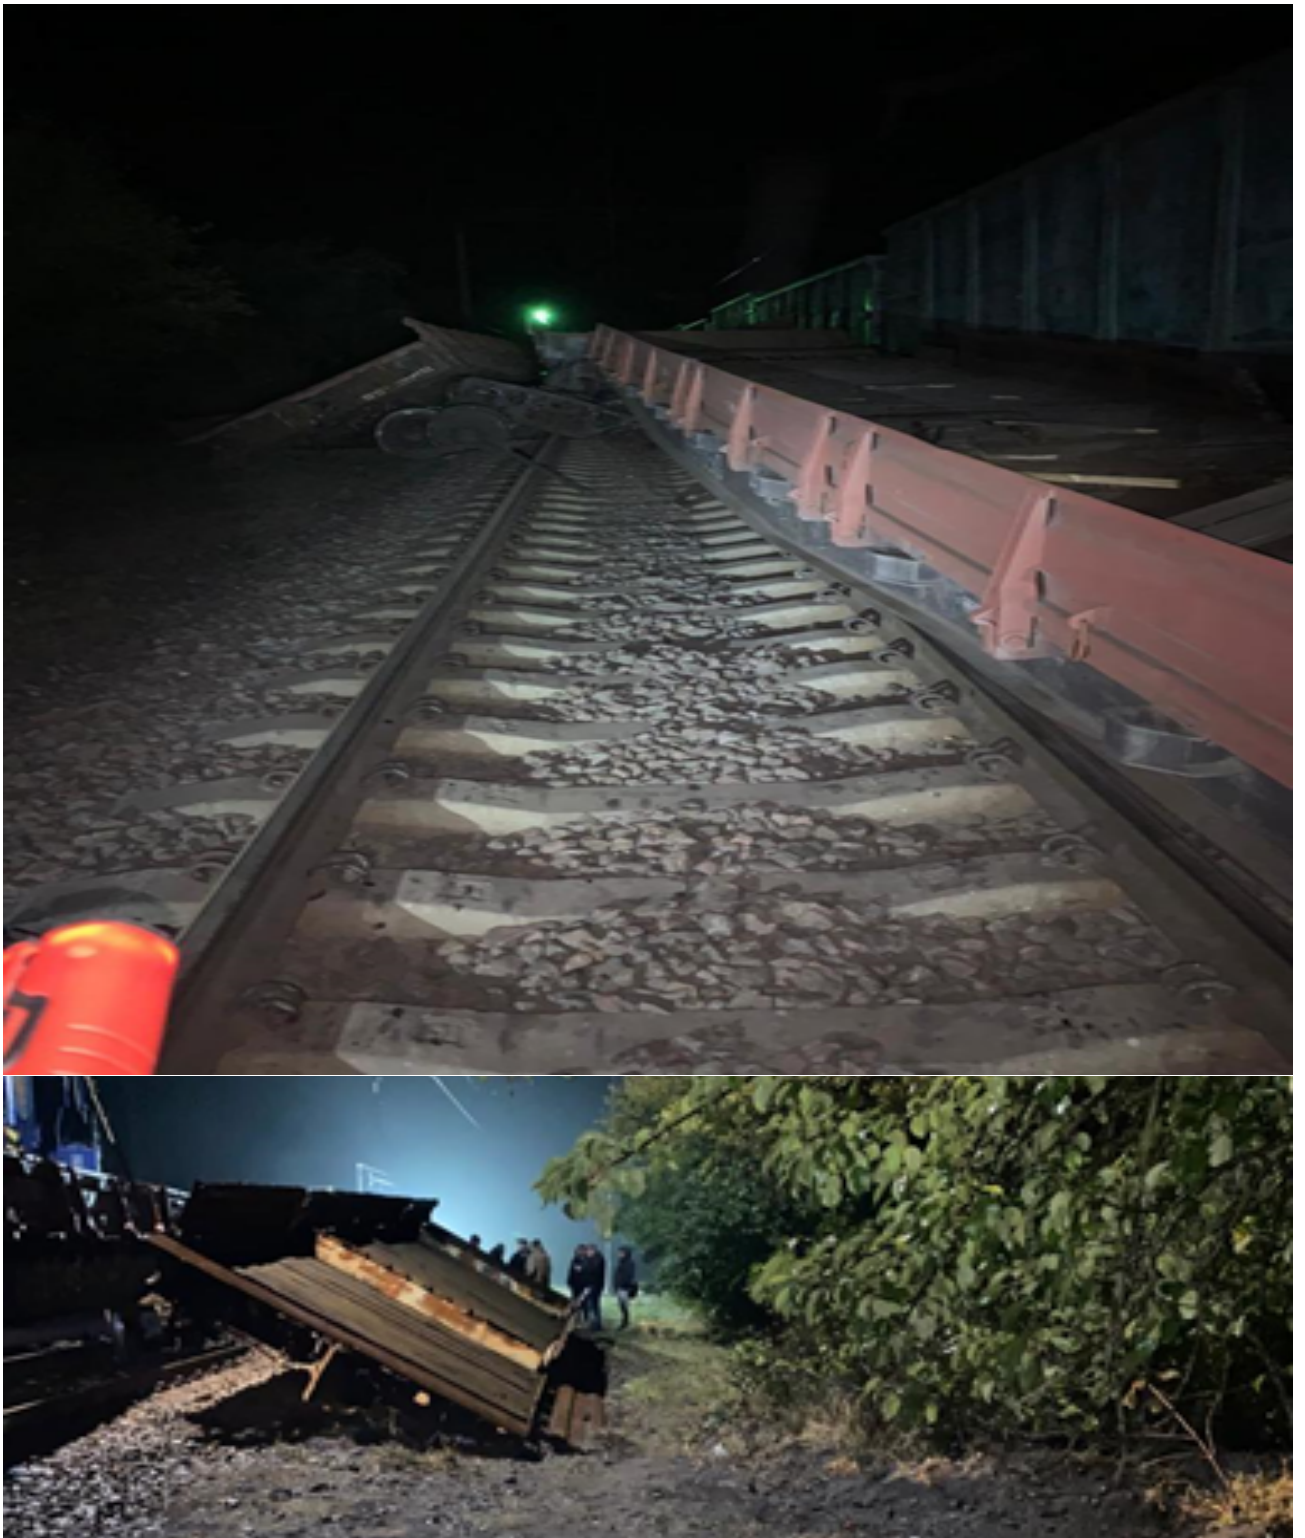
*Рис. 2.1. Загальний вид сходження з рейок вагонів №№ 19825959, 19690510 та 19827245 вантажного поїзда № 8402*

12 жовтня 2023 року о 21 год 36 хв при слідуванні поїзда № 8402 (локомотив ВЛ80к № 739, приписки виробничий підрозділ «Локомотивне депо Козятин» (ТЧ-3 Козятин) Регіональної філії «Південно-Західна залізниця» АТ «Укрзалізниця», під керуванням локомотивної бригади виробничого підрозділу «Локомотивне депо Коростень» (ТЧ-7 Коростень) Регіональної філії «Південно-Західна залізниця» АТ «Укрзалізниця», у складі машиніста (ТЧМ-7) Глухіва С. В. то помічника машиніста Григора М. А., на перегоні Бердичів — Козятин-2 відбулося сходження з рейок 49, 50 та 51 вагонів за напрямком руху №№ 19825959, 19690510 та 19827245 (див. рис. 2.1 - 2.5), всіма колісними парами, з порушенням габариту по суміжній колії.

Попередньо встановлено, що спочатку відбулось сходження 49 вагона № 19825959 поїзда № 8402 на 17 км ПК3+18м перегону Бердичів — Козятин Регіональної філії «Південно-Західна залізниця» АТ «Укрзалізниця», у прямій ділянці колії довжиною 5962,74 м, на ухилі 0,2 ‰, при швидкості 56 км/год, шляхом викочування гребня правого колеса, першої за напрямком руху колісної пари на головку правої рейки, з подальшим скочуванням лівого колеса в середину колії на 17 км ПК3 +20 м, з ударом об клемні болти лівої нитки та викочуванням правого колеса назовні правої нитки на 17 км ПК3 +28 м, з подальшим сходженням другої колісної пари.

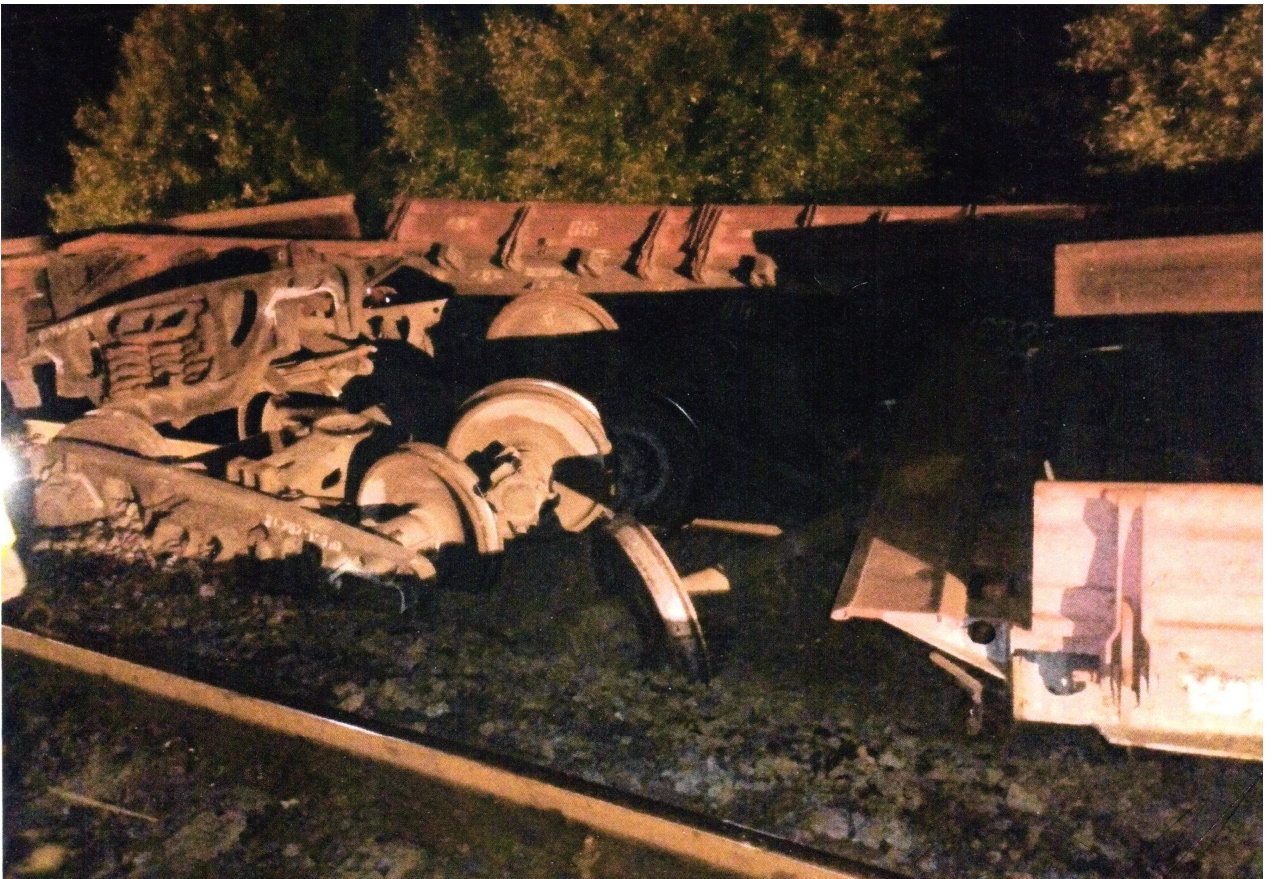
Рис. 2.2. Фото сходження вагонів №№ 19825959, 19690510 та 19827245 вантажного поїзда № 8402

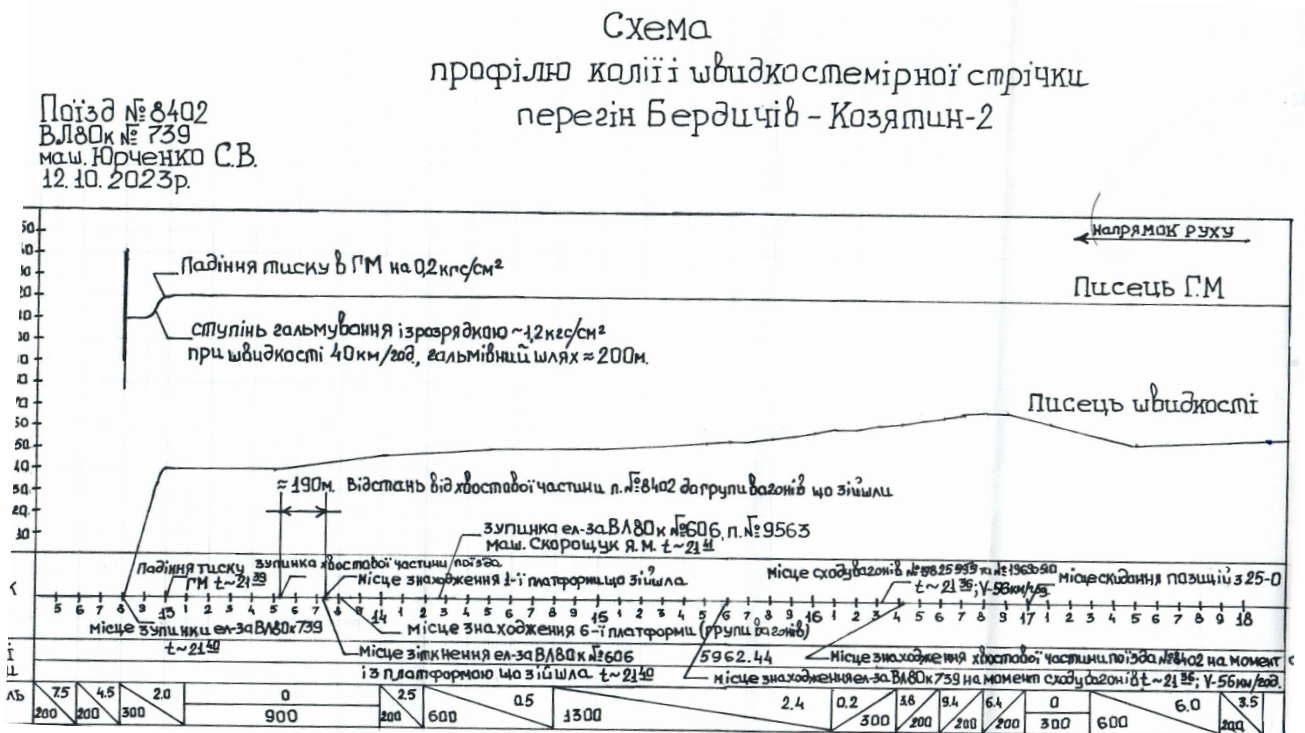
Рис. 2.3. Схема профілю колії зі звіставленням до швидкостемірної стрічки п. № 8402
