**ДЕРЖАВНА СЛУЖБА УКРАЇНИ  
З БЕЗПЕКИ НА ТРАНСПОРТІ  
ДОНЕЦЬКИЙ ДЕРЖАВНИЙ УНІВЕРСИТЕТ  
ВНУТРІШНІХ СПРАВ**

**ПОРЯДОК  
ПРОВЕДЕННЯ ТЕХНІЧНИХ  
РОЗСЛІДУВАНЬ НА ТРАНСПОРТІ**

**Частина 2  
Залізничний транспорт  
(практичний посібник)**

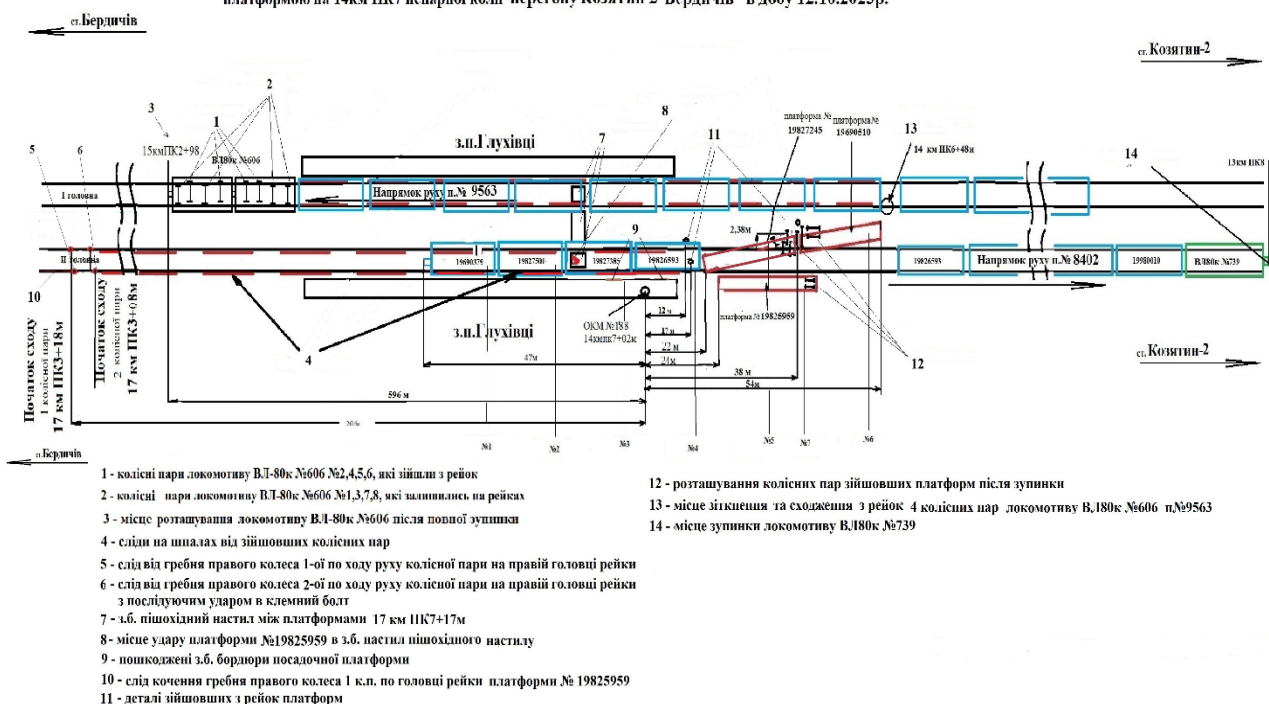
Рис. 2.4. Схема сходження з залізничних рейок вагонів поїзда № 8402 по станції Глухівці залізничного перегону Бердичів – Козятин-2

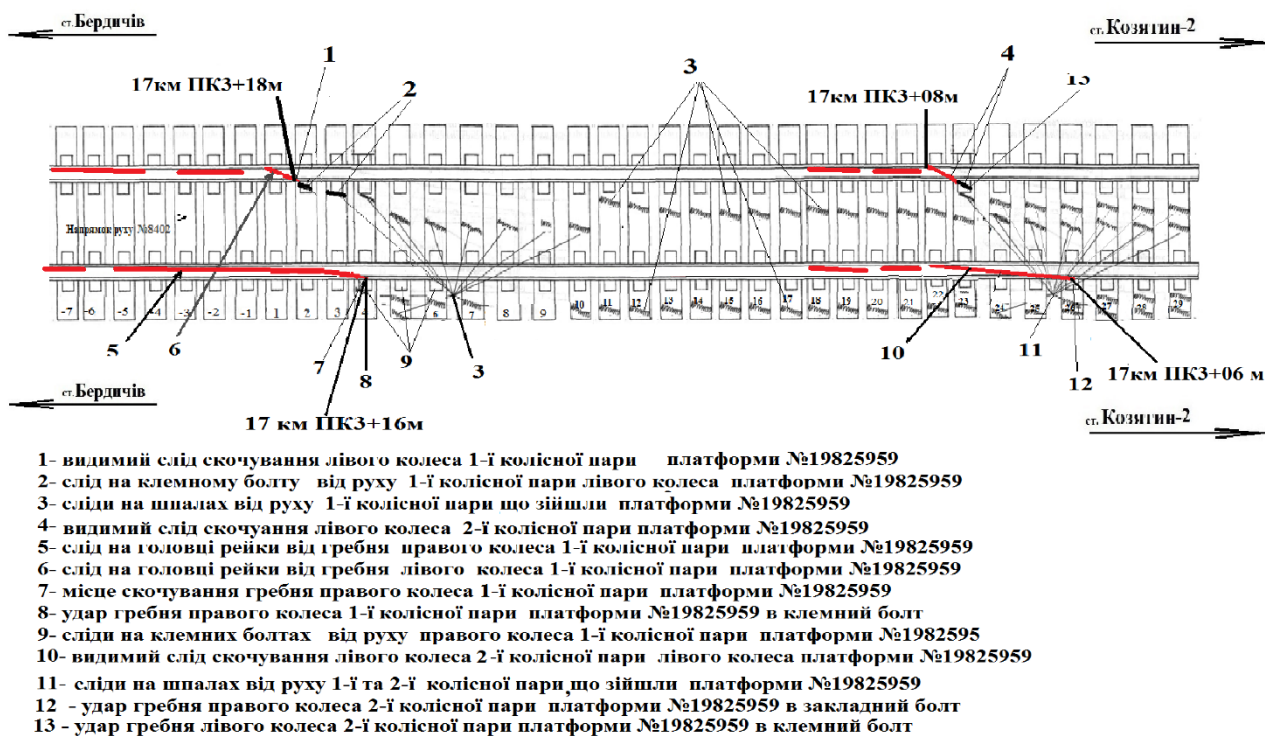
Рис. 2.5. Схема слідів сходження 1 та 2 колісних пар у платформі № 19825959 на 17 км ПК3 парної колії Бердичів – Козятин-2

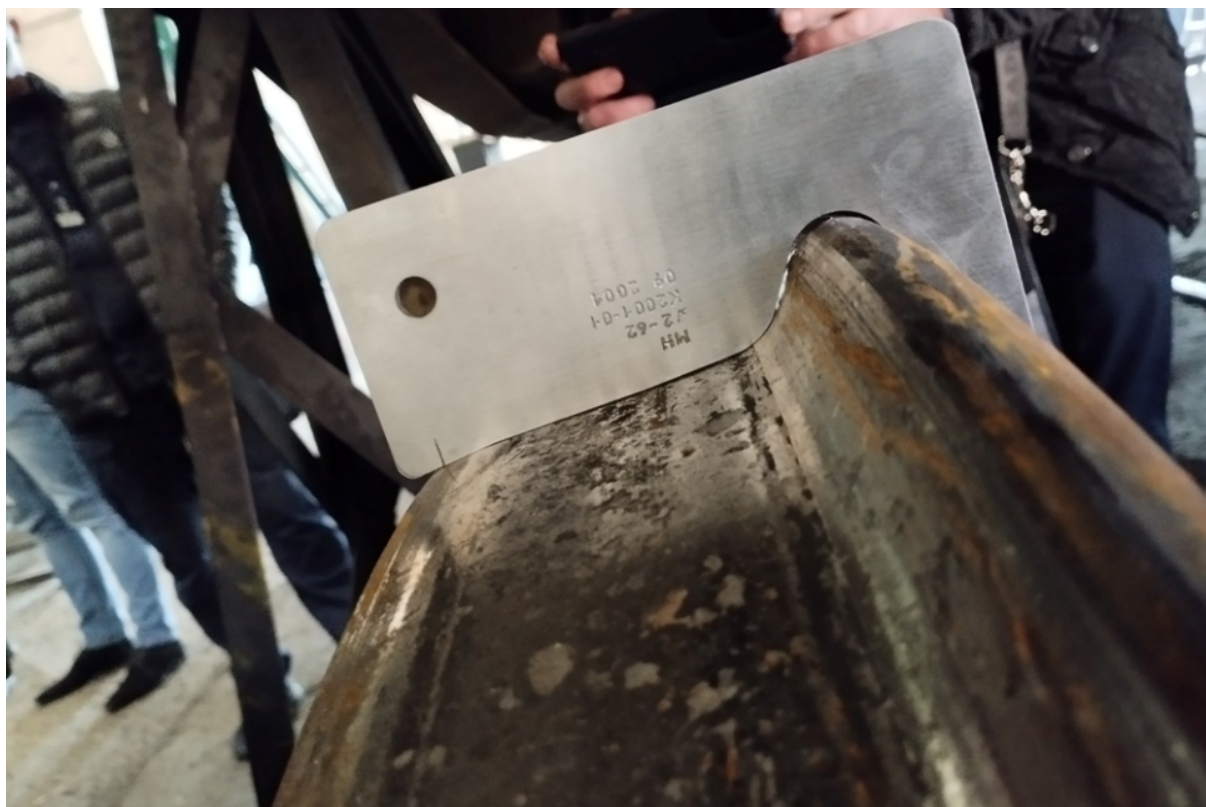
*Рис. 3.1. При замірі рівномірного прокату всіх колісних пар встановлено плюсовий прокат по колу кочення, що вказує на не відповідну висоту гребнів колісних пар*

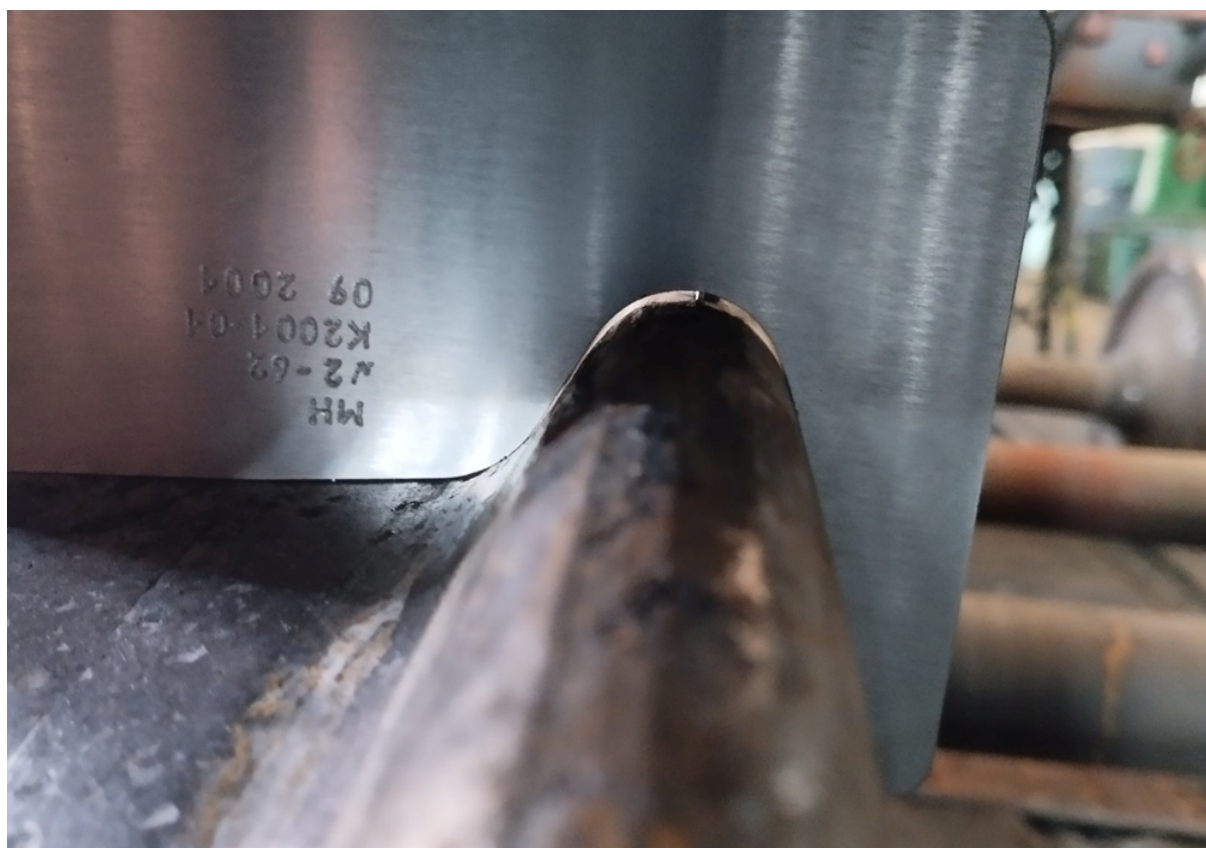
*Рис. 3.2. При замірі рівномірного прокату всіх колісних пар встановлено плюсовий прокат по колу кочення, що вказує на не відповідну висоту гребнів колісних пар*

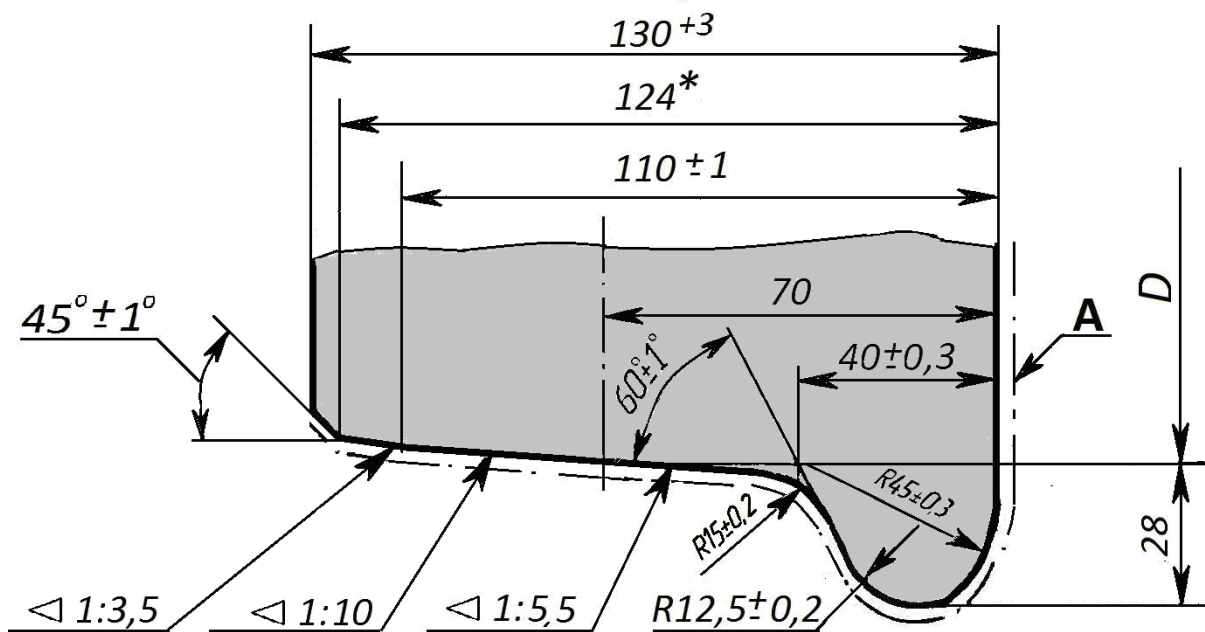
Рис. 3.3. Профіль ДПТ-УЗ поверхні кочення коліс вантажних вагонів з початковою товщиною гребня 33,0 мм

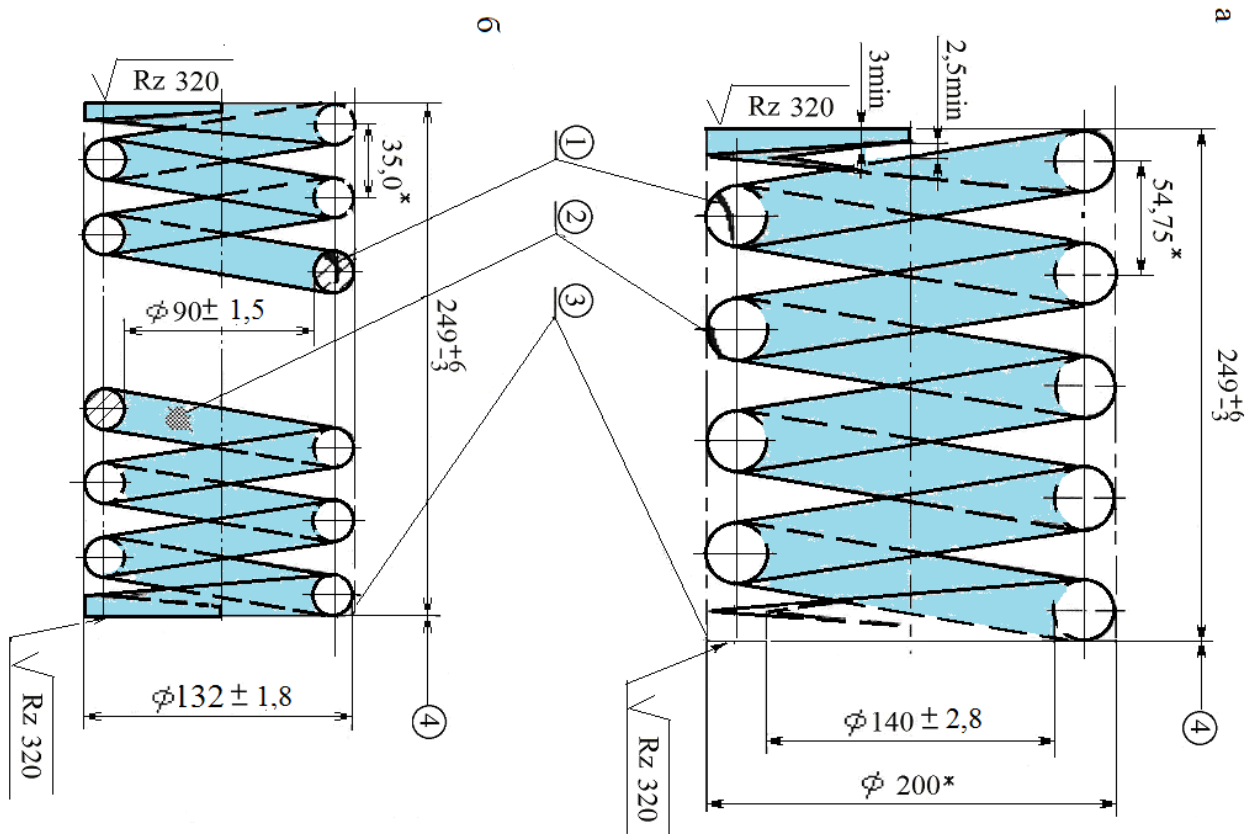
- 1 – злами, відколи, тріщини витків;
- 2 – потертості, корозійні пошкодження більше ніж 10 % площі перетину витка;
- 3 – зміцнення опорних витків;
- 4 – висота пружини менше встановленої величини

Рис. 3.5. Дефекти пружин згідно п. 16.2, 16.3 СТП 04-019:2022

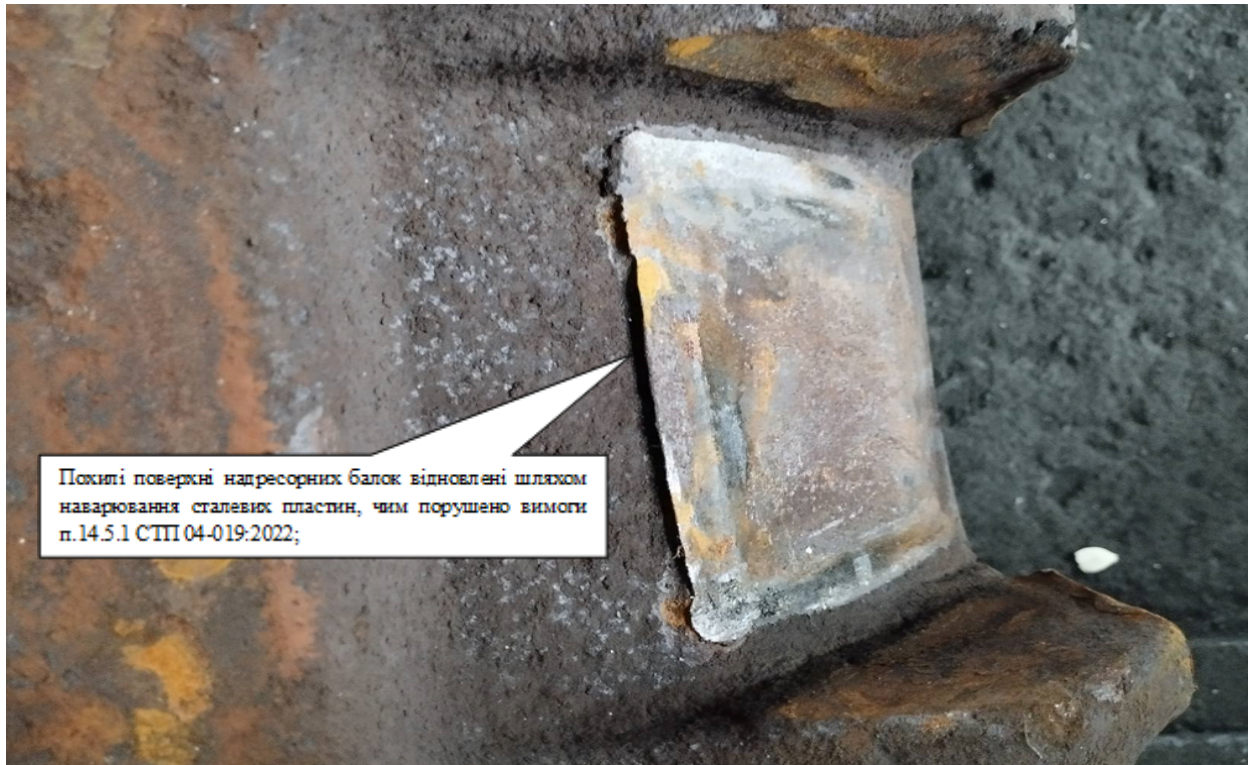
*Рис. 3.6. Похилі поверхні надресорних балок відновлені шляхом наварювання сталевих пластин, чим порушено вимоги п.14.5.1 СТП 04-019:2022*

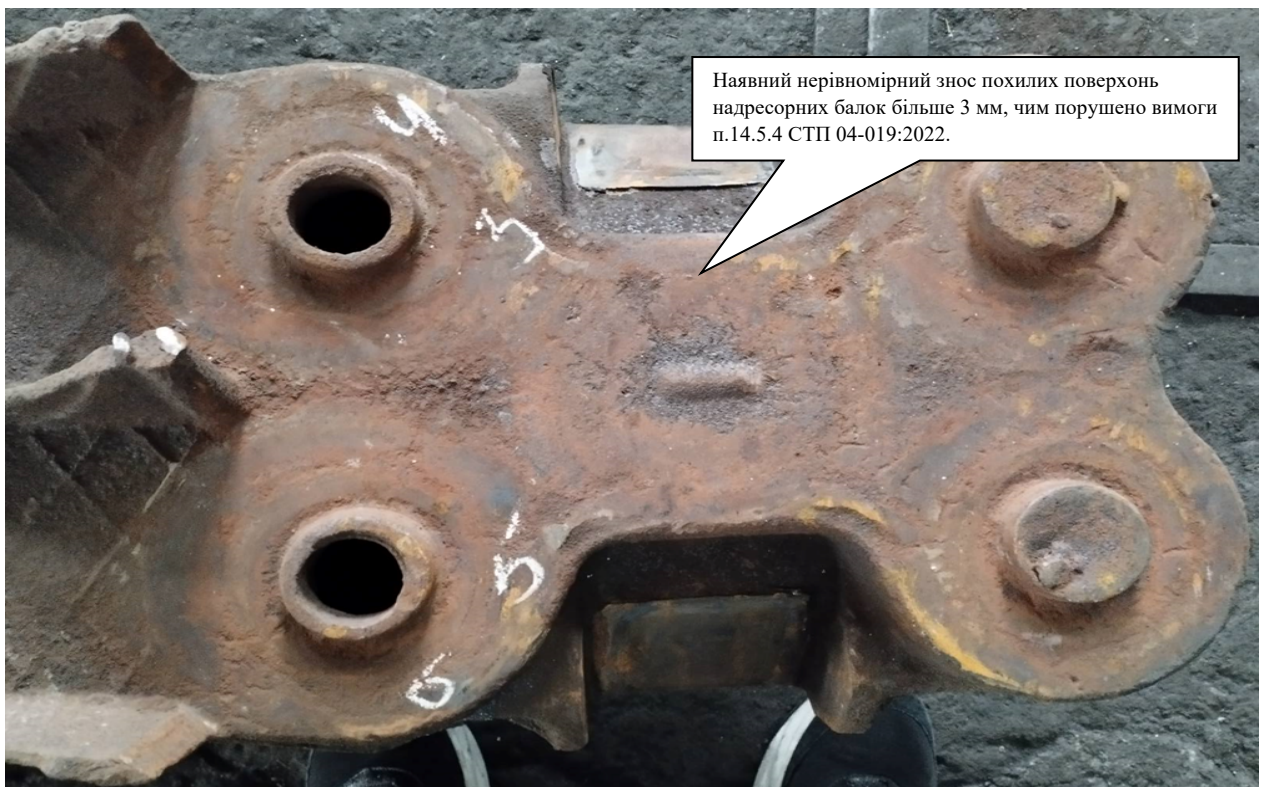
*Рис. 3.7. Наявний нерівномірний знос похилих поверхонь надресорних балок більше 3 мм, чим порушено вимоги п.14.5.4 СТП 04-019:2022*

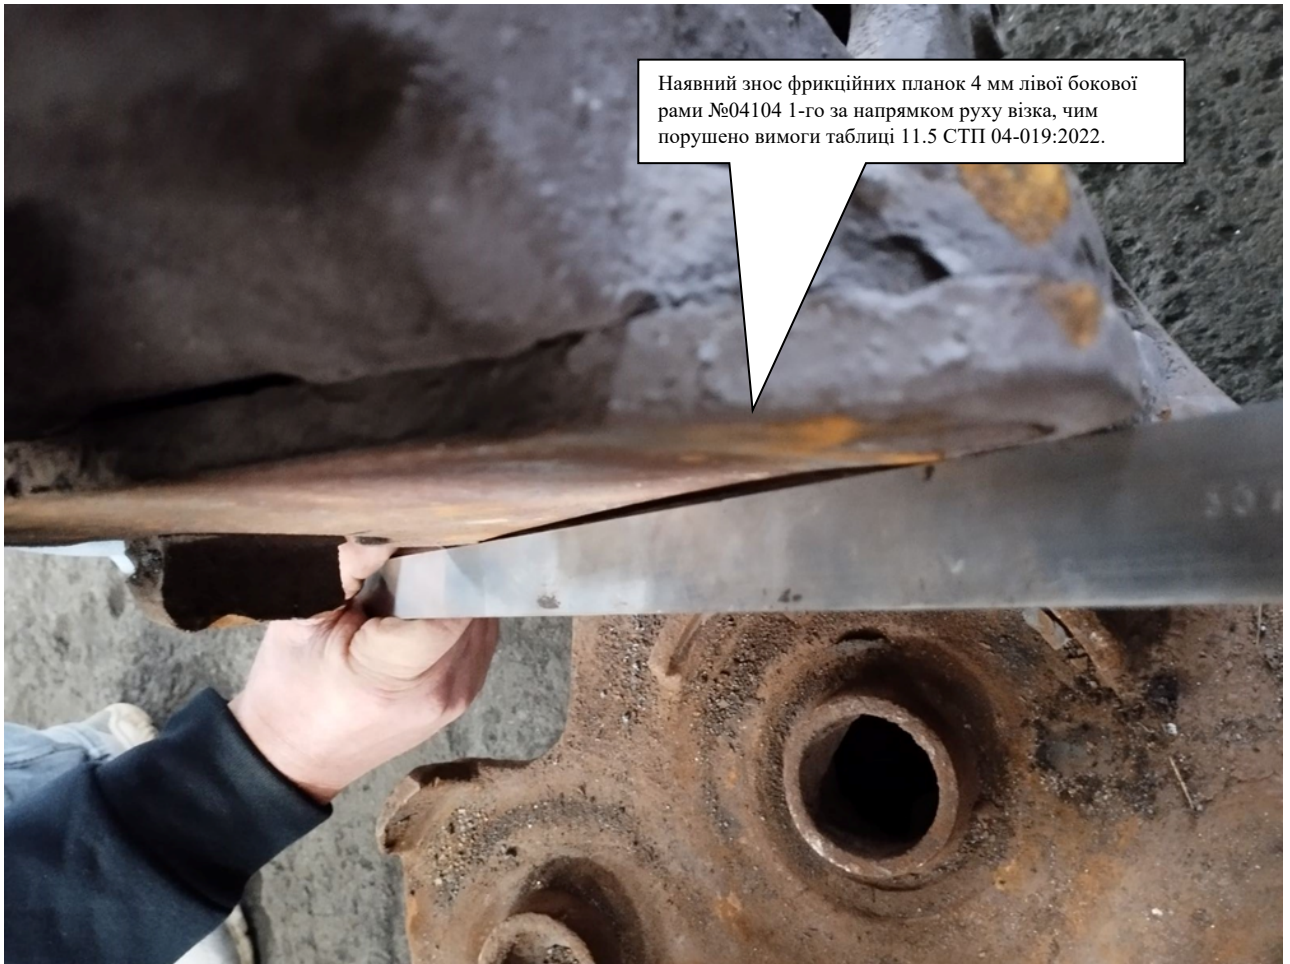
*Рис. 3.8. Наявний знос фрикційних планок 4 мм лівої бокової рами №04104 1-го за напрямком руху візка, чим порушено вимоги таблиці 11.5 СТП 04-019:2022.*

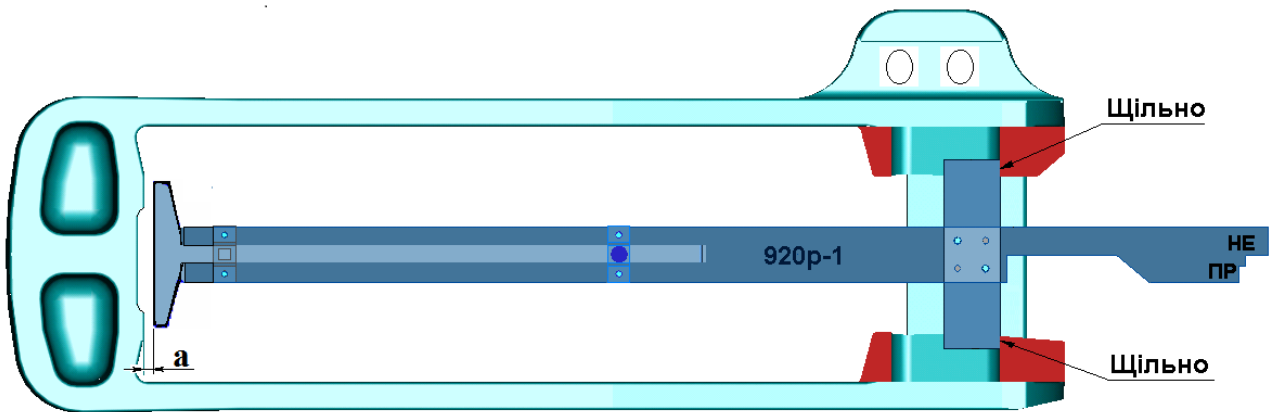
Рис. 3.9. Перевірка довжини тягового хомути шаблоном 920р-1

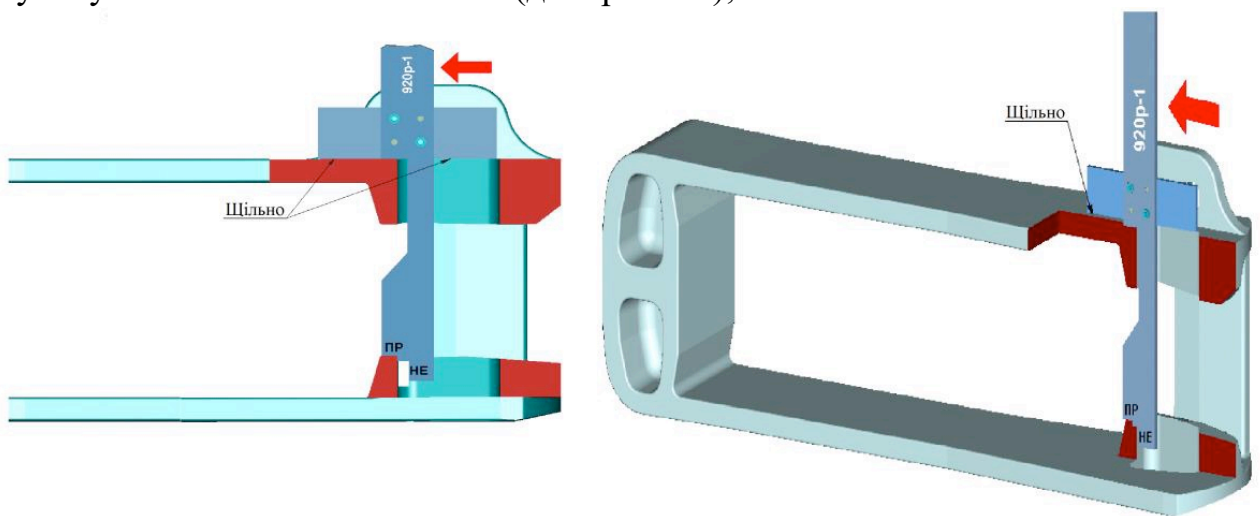
Рис. 3.10. Перевірка висоти стелі прорізу в головній частині хомути шаблоном 920р-1

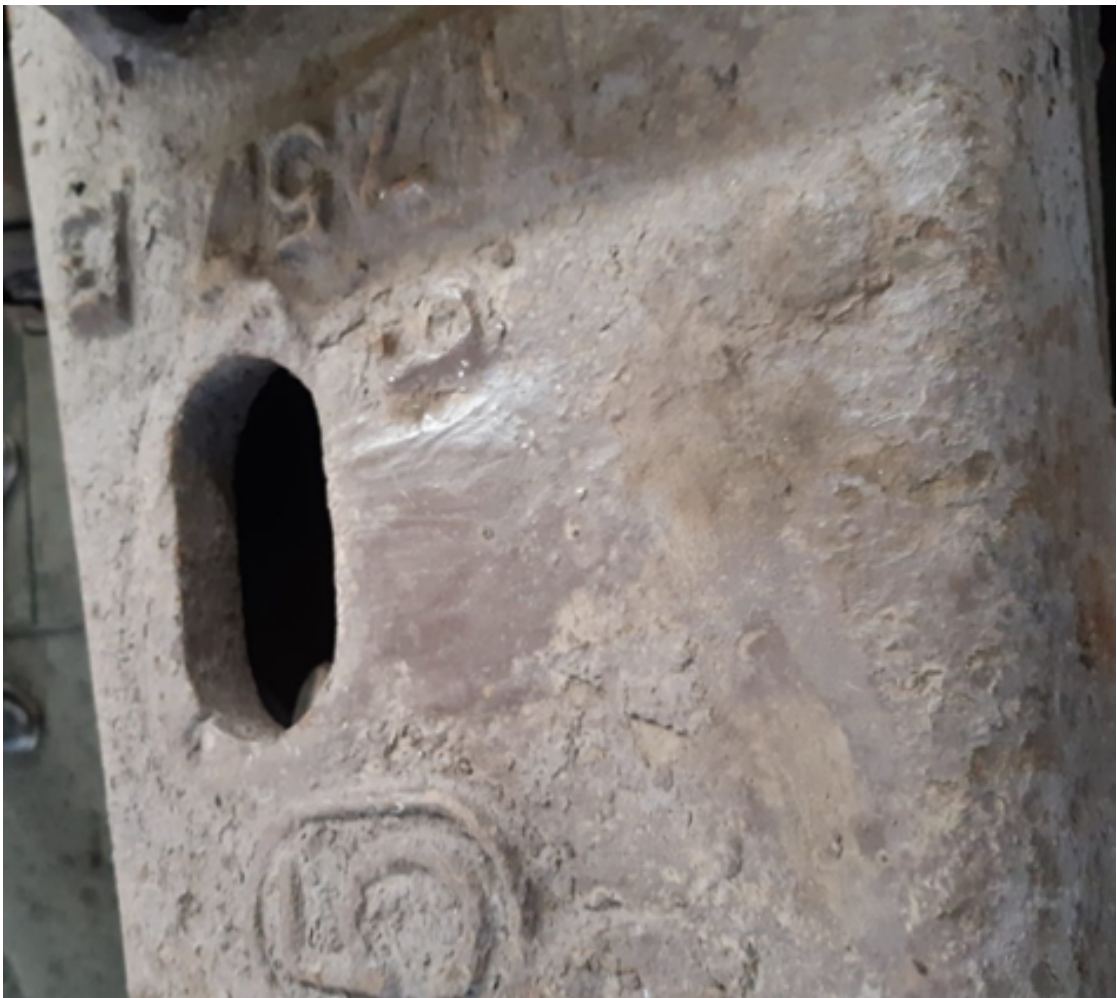
*Рис. 3.11. Фото надресорної балки № 517573 вагону № 19825959 з відсутнім тавром року виготовлення*

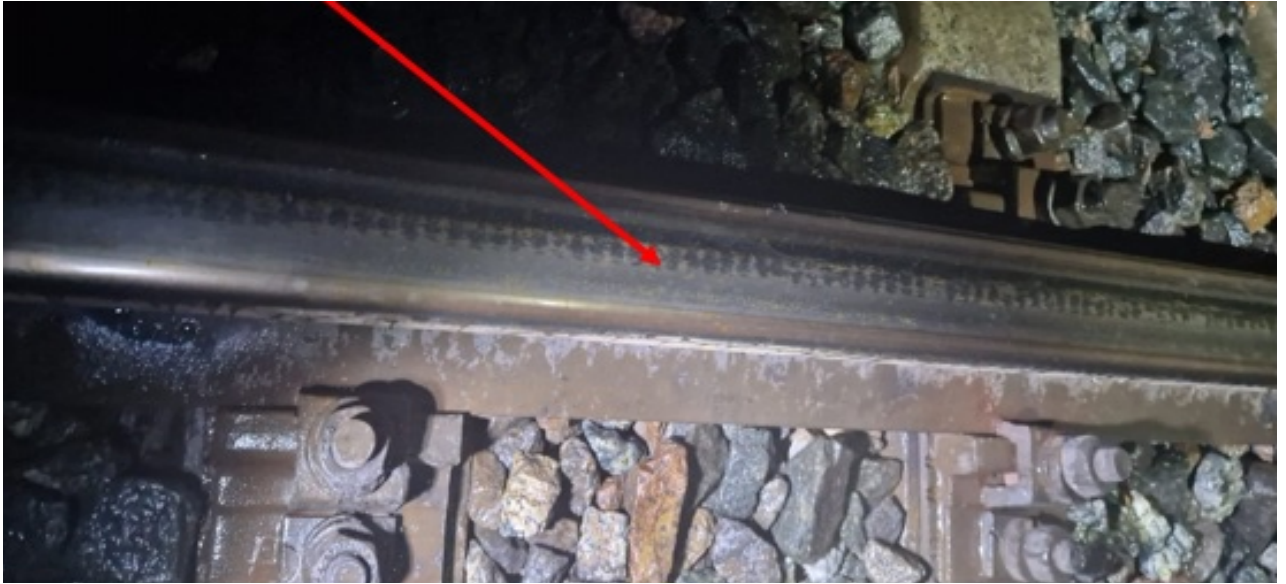
*Рис. 3.12. Видимі сліди галопування на головці рейки вагону № 19825959*

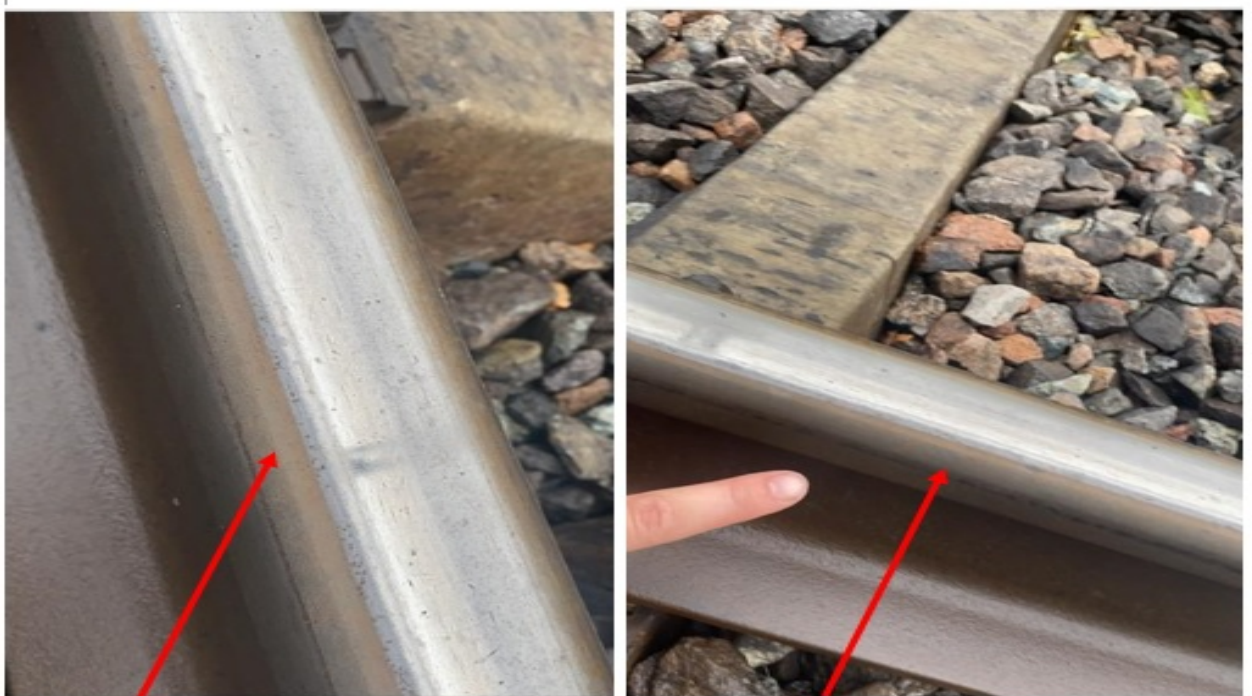
*Рис. 3.13. Сліди від тертя гребня на правій та лівій рейці*
